1.- IDENTIFICACIÓN DEL INMUEBLE

REGION	COMUNA	CALLE	NÚMERO	ID PLANO	DENOMINACIÓN DEL INMUEBLE	ARQUITECTO	ROL
Metropolitana	Providencia	Salvador	1363	ICH_62	Parroquia San Crescente	Sin registro	04005-002

4.- RESEÑA DE VALORES Y ATRIBUTOS PATRIMONIALES DEL INMUEBLE

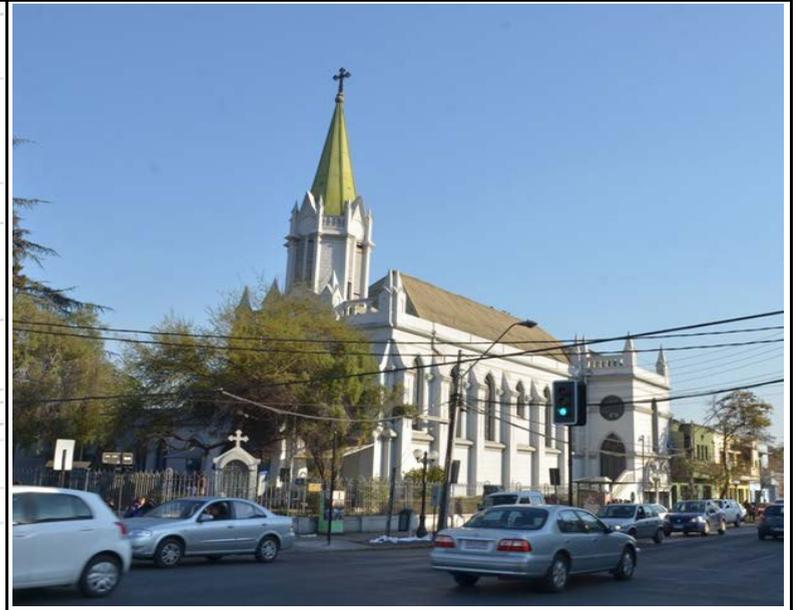
3.- FOTOGRAFÍA DEL INMUEBLE

El inmueble corresponde a una construcción de estilo neogótico con bóvedas ojivales. Destaca su compleja decoración, tanto exterior como interior.
 Es un inmueble de gran calidad estética y arquitectónica.

El inmueble y su entorno se encuentran en buen estado de conservación.

- Se recomienda conservar sus características formales, manteniendo todos los elementos originales en sus fachadas como texturas, materialidad y ornamentos. De igual forma, no se deben permitir ampliaciones que alteren su tipología y que afecten su imagen y relación urbana.

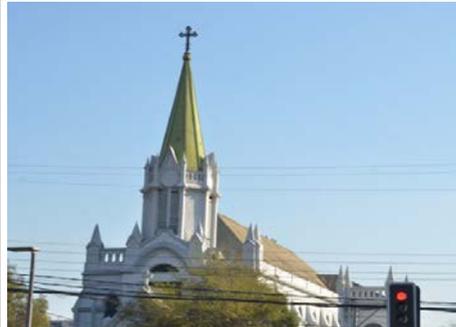
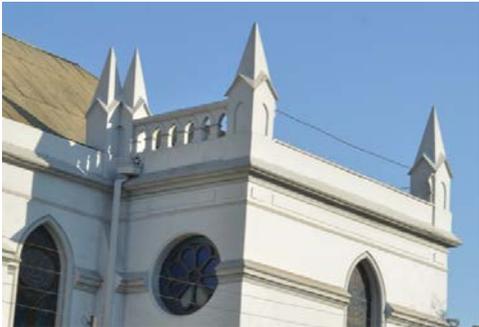
FOTOGRAFÍA 1	FOTOGRAFÍA 2	DETALLE CONSTRUCTIVO

- Inmueble destinado al culto eclesiástico, corresponde a una construcción de tres pisos aproximadamente, compuesta por dos naves que conforman una cruz latina gótica. Su estilo es neogótico. Está ubicada en la esquina de la manzana, con jardines por los dos lados que enfrentan el espacio público. El acceso principal es a través de una explanada. Es un referente por su calidad estética y arquitectónica para el barrio y la comuna.

- El volumen tiene una decoración compleja, tanto exterior como interior. Se resaltan sus bóvedas ojivales, vitrales, acceso, torreón, además de su planta arquitectónica y la conformación de espacios que están en directa relación con el espacio público.
