1.- IDENTIFICACIÓN DEL INMUEBLE

REGION	COMUNA	CALLE	NÚMERO	ID PLANO	DENOMINACIÓN DEL INMUEBLE	ARQUITECTO	ROL
Metropolitana	Providencia	Benjamín Vicuña	530	ICH_71	Edificio Representativo	Fernando Palma C. José Renard V.	00918-032

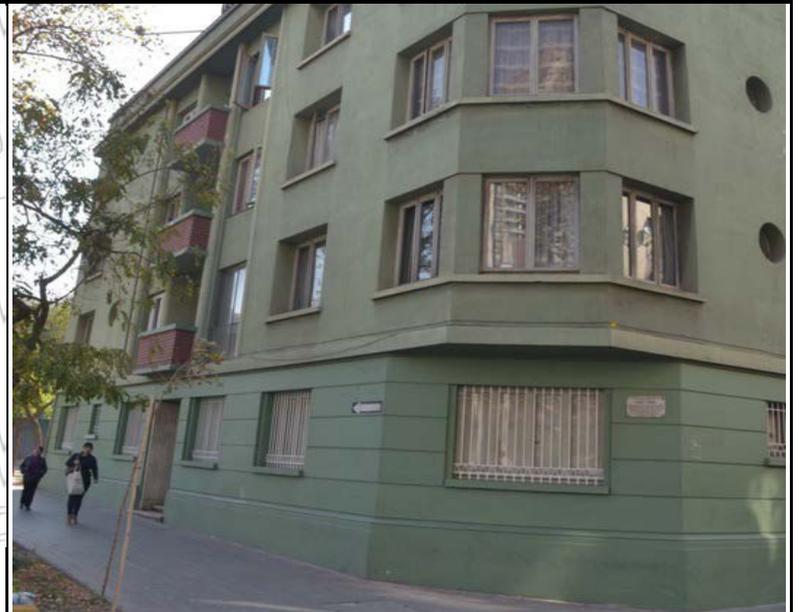
3.- FOTOGRAFÍA DEL INMUEBLE

Edificio de cuatro pisos, de uso originalmente residencial, ubicado en la cabeza de la manzana, con tres de sus fachadas continuas hacia el espacio público.

El inmueble es representativo de la arquitectura moderna chilena de los años cincuenta. Se compone a partir de la creación de relaciones entre llenos y vacíos y la utilización de líneas simples. Incorpora elementos como ventanas ojos de buey y posee un alto valor estético.

El inmueble y su entorno se encuentran en buen estado de conservación.

- Edificio aislado de cuatro pisos, destinado originalmente a uso residencial, de arquitectura moderna de a mediados del siglo XX. Se emplaza en la cabeza de manzana, con una alta presencia urbana.
- El volumen resalta por sus proporciones armónicas, composición y tratamiento de fachada, se compone a partir de la creación de relaciones entre llenos y vacíos y utiliza líneas simples. Incorpora elementos como ventanas ojos de buey y posee un alto valor estilístico. Se destaca lo representativo de un periodo de la arquitectura chilena.
- Se recomienda conservar las características formales, no alterar su armonía y evitar intervenciones de fachadas y ampliaciones que rompan con su proporción y composición.
- En caso de ampliaciones, estas no deben ser vistas desde el espacio público y contemplar un diseño acorde a la construcción existente.
