**1.- IDENTIFICACIÓN DEL INMUEBLE**

REGION	COMUNA	CALLE	NÚMERO	ID PLANO	DENOMINACIÓN DEL INMUEBLE	ARQUITECTO	ROL
Metropolitana	Providencia	José Manuel Infante	1411	ICH_73	Vivienda	S. Marchetti	03908-010

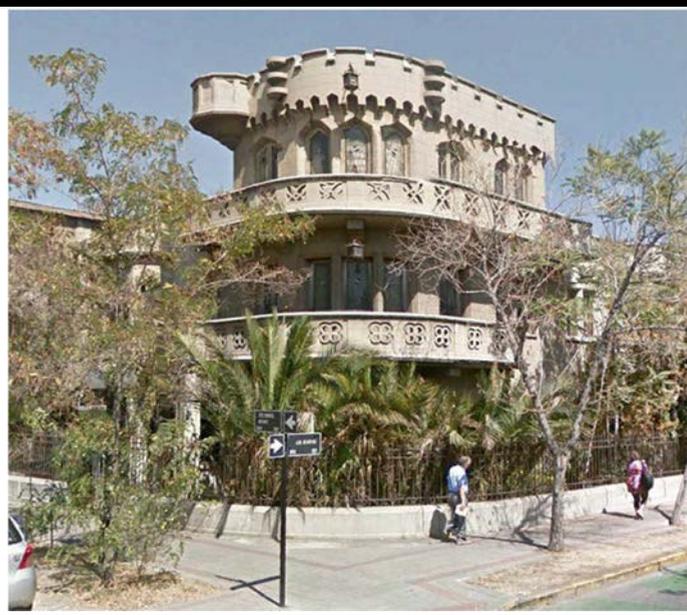
**3.- FOTOGRAFÍA DEL INMUEBLE**

Edificio de tres pisos, ubicado en la esquina de la manzana. Constituye un pequeño castillo que originalmente tuvo uso residencial. La escala del volumen, su antejardín y su cierre predial transparente se vinculan directamente con el espacio público. El inmueble contribuye a realzar el paisaje urbano.

El edificio es un volumen de tres pisos, de gran presencia por su envergadura y ornamentación. Corresponde a la arquitectura residencial sofisticada de principios del siglo XX, con influencias de los estilos neogótico y tudor. Presenta varios detalles ornamentales en vanos, balcones y coronación.

El inmueble y su entorno se encuentran en buen estado de conservación. Es reconocido como hito dentro del barrio Santa Isabel.

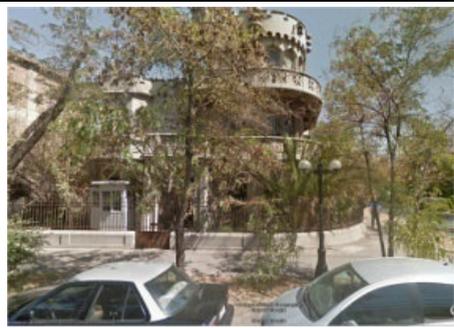
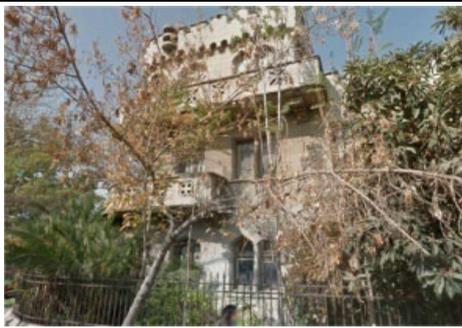
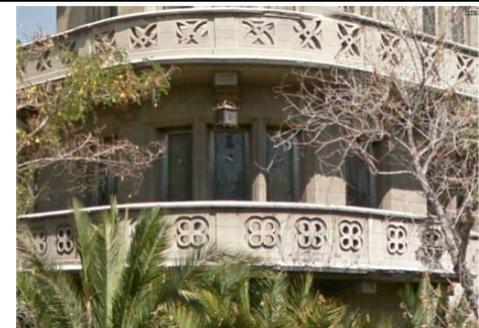
FOTOGRAFÍA 1	FOTOGRAFÍA 2	DETALLE CONSTRUCTIVO

- Edificio aislado, de tres pisos destinado originalmente a uso residencial con forma de castillo.
- El volumen resalta por sus proporciones armónicas, composición y tratamientos de fachadas, destacando elementos como cuerpos salientes, terrazas, balcones, frontones, antepechos con intervenciones y perforaciones, particularidad de puertas y ventanas y herrería.
- Se recomienda conservar sus características formales sin alterar su armonía, evitando intervenciones de fachadas y ampliaciones que rompan con su proporción y composición.
- En caso de ampliación, se recomienda que se realice como un edificio independiente, sin adosarse al edificio de valor, procurando evitar vistas desde la calle, contemplando un diseño que dialogue armónicamente con la construcción existente.
