**1.- IDENTIFICACIÓN DEL INMUEBLE**

REGION	COMUNA	CALLE	NÚMERO	ID PLANO	DENOMINACIÓN DEL INMUEBLE	ARQUITECTO	ROL
Metropolitana	Providencia	Ricardo Lyon	2102	ICH_75	Edificio de 4 pisos	Manuel Faivovich	03533-020

**4.- RESEÑA DE VALORES Y ATRIBUTOS PATRIMONIALES DEL INMUEBLE**

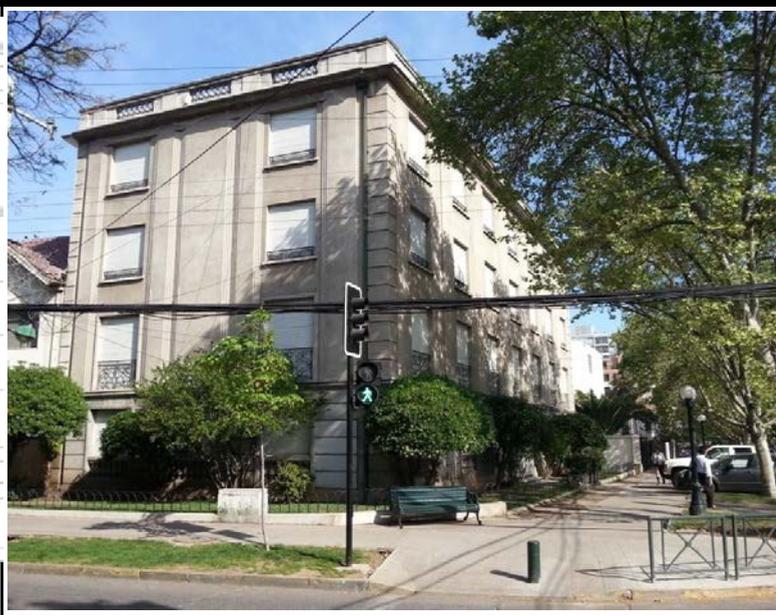
**3.- FOTOGRAFÍA DEL INMUEBLE**

Edificio neoclásico de cuatro pisos de hormigón, con rejas ornamentales en ventanas y ornamento en cornisa.

El inmueble de cuatro pisos se destaca por su ubicación en la esquina de la manzana, y por su calidad arquitectónica de estilo neoclásico. Sus terminaciones de fachada son limpias y tiene una destacable ornamentación en el enrejado de las ventanas y en la cornisa del último nivel. Se recomienda mantener su fachada en cuanto a materialidad y morfología, junto con las rejas de ventanas y accesos.

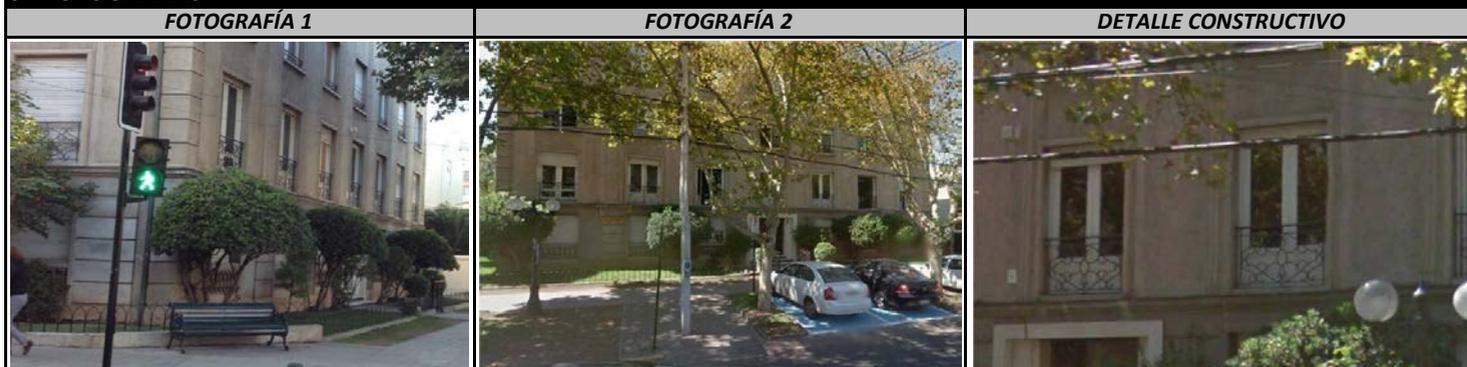
**9.- FOTOGRAFÍAS**

Este edificio esquina de cuatro pisos constituye un hito en el barrio por su escala y su estilo neoclásico con rejas ornamentales en las ventanas y cornisa con balaustrada. El ritmo de las ventanas y la simplicidad de las fachadas le dan un carácter singular respecto del resto de las construcciones del sector.
