**1.- IDENTIFICACIÓN DEL INMUEBLE**

REGION	COMUNA	CALLE	NÚMERO	ID PLANO	DENOMINACIÓN DEL INMUEBLE	ARQUITECTO	ROL
Metropolitana	Providencia	Orrego Luco	047	ICH_80	Vivienda	Carlos Cruz Eyzaguirre /	00028-005

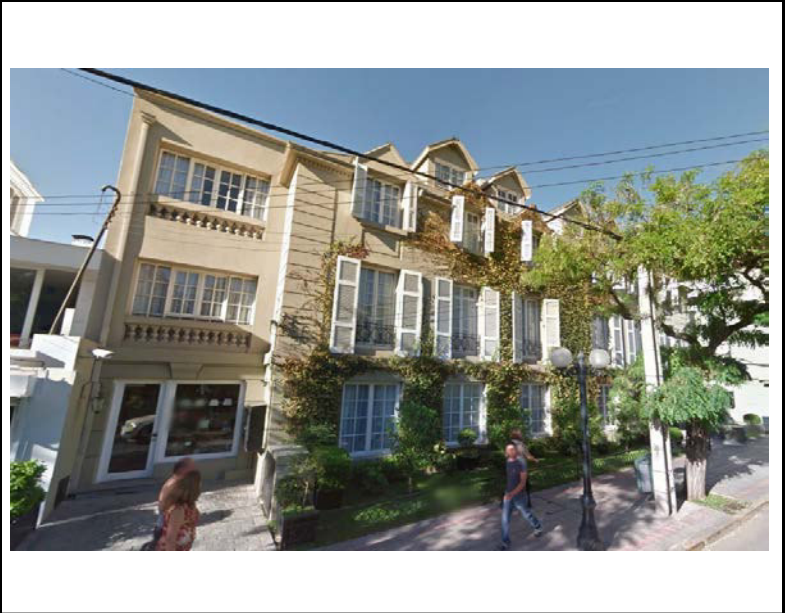
**3.- FOTOGRAFÍA DEL INMUEBLE**

Edificio de cuatro pisos, de tipología fachada continua, ubicado a mitad de manzana, enfrentando la calle Orrego Luco. Se encuentra en contacto directo con el espacio público.

El inmueble es de estilo neoclásico, destaca la armonía de sus proporciones, composición y tratamiento de fachada y vanos. Destacan entre sus elementos las persianas de madera blancas, su acceso y techo de tejas a la vista.

Se recomienda conservar sus características formales, manteniendo todos los elementos originales en sus fachadas como texturas, materialidad y ornamentos.
