<b>FICHA DE VALORACIÓN CIRCULAR DDU 240 INMUEBLE DE CONSERVACIÓN HISTÓRICA</b>			<b>ROL</b>
			S/R
<b>1- IDENTIFICACIÓN DEL INMUEBLE</b>			
<b>REGIÓN</b>	<b>COMUNA</b>	<b>CALLE</b>	<b>NUMERO</b>
ANTOFAGASTA	MEJILLONES	Av. Almirante Latorre	498

<b>ID PLANO</b>	<b>DENOMINACIÓN DE INMUEBLE</b>	<b>AUTOR (Arquitecto)</b>
	Inmueble Casona de Bienes Nacionales

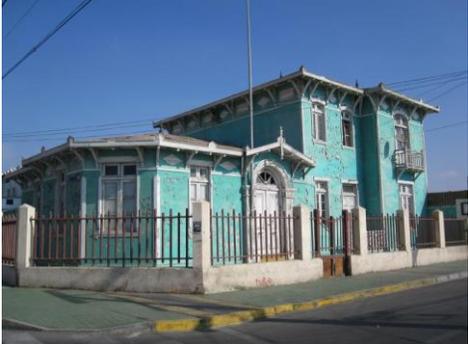
<b>2- PLANO DE UBICACIÓN</b>	<b>3- FOTO DEL INMUEBLE</b>

ESTRUCTURA	Estructura de Madera de pino Oregón	TECHUMBRE	Estructura de Madera de Pino Oregón
<b>8.8 DESCRIPCIÓN DEL INMUEBLE</b>			
<p>Edificio de esquina, volumen de 2 pisos.            De estilo típico neoclásico inglés, de estructura de vigas y pilares de madera de pino Oregón y muros prefabricados de concreto. Sus ornamentos se destacan por aplicaciones presentes en las cornisas y frontones hacia el exterior, características que delatan la influencia europea.</p>

8.12 RELACIÓN DEL ELEMENTO CON SU ENTORNO							
IMAGEN URBANA RELEVANTE POR				FORMA PARTE DE UN CONJUNTO		PRESENTA ELEMENTOS PATRIMONIALES	
UBICACIÓN				SI		MONUMENTO HISTÓRICO	
SINGULARIDAD		X		NO		X	
9-CONCLUSIONES Y RECOMENDACIONES							
Se recomienda incorporar el inmueble a un circuito turístico a través de un plan de gestión que procure su conservación y protección, potenciando el turismo dentro de la ciudad valorando su Patrimonio Histórico.

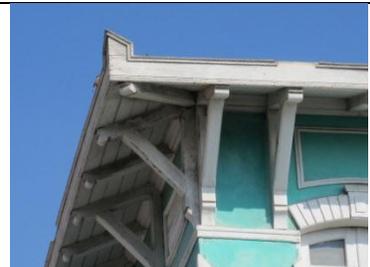
8.9 ESTADO DE CONSERVACIÓN				8.10 GRADO DE ALTERACIÓN		8.11 APTITUD PARA REHABILITACIÓN	
ELEMENTO		ENTORNO		SIN MODIFICACIÓN		VIVIENDA	
BUENO		BUENO		POCO MODIFICADO	X	EQUIPAMIENTO	X
REGULAR	X	REGULAR	X	MUY MODIFICADO		COMERCIO	
MALO		MALO		OTRO		OTRO
