FICHA DE VALORACIÓN CIRCULAR DDU 240 INMUEBLE DE CONSERVACIÓN HISTÓRICA			ROL
1- IDENTIFICACIÓN DEL INMUEBLE			
REGIÓN	COMUNA	CALLE	NUMERO
ANTOFAGASTA	MEJILLONES	Av. Almirante La Torre

ID PLANO	DENOMINACIÓN DE INMUEBLE	AUTOR (Arquitecto)
	Inmueble CORPESCA

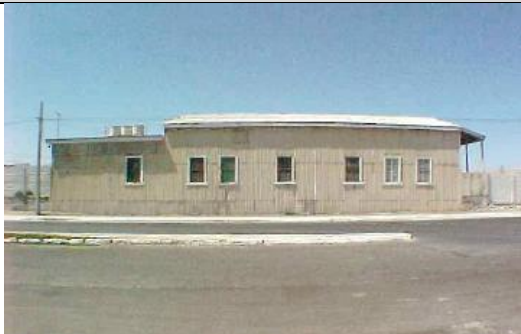
2- PLANO DE UBICACIÓN	3- FOTO DEL INMUEBLE

4.2 VALOR ARQUITECTÓNICO Morfología: Se destaca su simpleza volumétrica, y ritmo de aperturas en el alzado. Se relaciona con el exterior a través de aberturas de dimensiones iguales dispuestas a un ritmo en su longitud. El acceso al edificio es a través de un corredor exterior ubicado a un costado.

4.4 VALOR ECONÓMICO Y SOCIAL Inmueble en buen estado de conservación, identificado y valorado como patrimonio importante por la comunidad.

8.12 RELACIÓN DEL ELEMENTO CON SU ENTORNO					
IMAGEN URBANA RELEVANTE POR			FORMA PARTE DE UN CONJUNTO		PRESENTA ELEMENTOS PATRIMONIALES
UBICACIÓN			SI		MONUMENTO HISTÓRICO
SINGULARIDAD		X	NO		INMUEBLE DE CONST. HIST. X
9-CONCLUSIONES Y RECOMENDACIONES					
Se recomienda incorporar el inmueble a un circuito turístico a través de un plan de gestión que procure su conservación y protección, potenciando el turismo dentro de la ciudad valorando su Patrimonio Histórico.

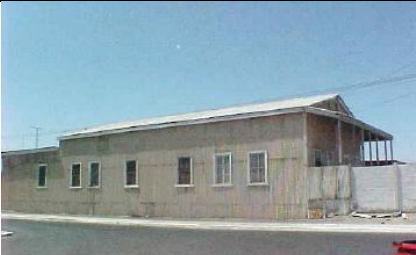
ESTRUCTURA	Estructura de Madera de pino Oregón, calamina	TECHUMBRE	Estructura de Madera de Pino Oregón, calamina

8.8 DESCRIPCIÓN DEL INMUEBLE				
Edificio a un costado de la plazoleta Loa configurando parte de la espacialidad de esta, Volumen de un piso, Elementos significativos: volumen rectangular Prevalciendo el lleno marcado por un ritmo de aberturas en el edificio.

8.9 ESTADO DE CONSERVACIÓN				8.10 GRADO DE ALTERACIÓN		8.11 APTITUD PARA REHABILITACIÓN	
ELEMENTO		ENTORNO		SIN MODIFICACIÓN		VIVIENDA	
BUENO		BUENO		POCO MODIFICADO	X	EQUIPAMIENTO	
REGULAR	X	REGULAR	X	MUY MODIFICADO		COMERCIO	
MALO		MALO		OTRO		OTRO
