FICHA DE VALORACIÓN CIRCULAR DDU 240 INMUEBLE DE CONSERVACIÓN HISTÓRICA			ROL
			32-12
1- IDENTIFICACIÓN DEL INMUEBLE			
REGIÓN	COMUNA	CALLE	NUMERO
ANTOFAGASTA	MEJILLONES	Av. Almirante Latorre	611

ID PLANO	DENOMINACIÓN DE INMUEBLE	AUTOR (Arquitecto)
	Inmueble Registro Civil

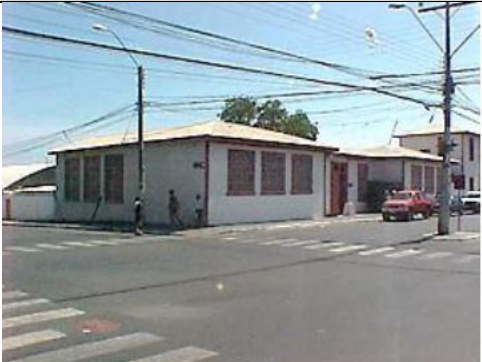
<b>4.3 VALOR HISTÓRICO</b>
Está protegido por un IPT. Se construyó en 1919 para albergar a la Escuela de Niños N° 19, A principios de los 80s, los cursos se reubicaron en una nueva escuela, desde entonces el edificio quedó destinado a Biblioteca y Registro Civil.
<b>4.4 VALOR ECONÓMICO Y SOCIAL</b>
Inmueble en buen estado de conservación, identificado y valorado como patrimonio importante por la comunidad.

8.9 ESTADO DE CONSERVACIÓN				8.10 GRADO DE ALTERACIÓN		8.11 APTITUD PARA REHABILITACIÓN	
ELEMENTO	ENTORNO			SIN MODIFICACIÓN		VIVIENDA	
BUENO		BUENO		POCO MODIFICADO	X	EQUIPAMIENTO	X
REGULAR	X	REGULAR	X	MUY MODIFICADO		COMERCIO	
MALO		MALO		OTRO		OTRO

8.12 RELACIÓN DEL ELEMENTO CON SU ENTORNO							
IMAGEN URBANA RELEVANTE POR				FORMA PARTE DE UN CONJUNTO		PRESENTA ELEMENTOS PATRIMONIALES	
UBICACIÓN				SI		MONUMENTO HISTÓRICO	
SINGULARIDAD				NO		INMUEBLE DE CONST. HIST.	
				X		X	
9-CONCLUSIONES Y RECOMENDACIONES							
Se recomienda incorporar el inmueble a un circuito turístico a través de un plan de gestión que procure su conservación y protección, potenciando el turismo dentro de la ciudad valorando su Patrimonio Histórico.

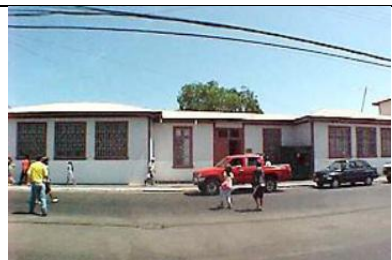
ESTRUCTURA	Estructura de Madera de pino Oregón	TECHUMBRE	Estructura de Madera de Pino Oregón

8.8 DESCRIPCIÓN DEL INMUEBLE				
<p>Edificio en esquina, Volumen de 1 piso, Estilo con influencia neoclásico Inglés. Construcción enteramente de madera de pino Oregón, traída desde EEUU. Diseño sin ornamentos ni aplicaciones. El edificio escolar conserva el revestimiento original de calaminas en su exterior. Su diseño retrata la arquitectura típica de recintos de educación de principio del siglo XX utilizado para las escuelas rurales del país.</p>
