FICHA DE VALORACIÓN CIRCULAR DDU 240 INMUEBLE DE CONSERVACIÓN HISTÓRICA			ROL
1- IDENTIFICACIÓN DEL INMUEBLE			
REGIÓN	COMUNA	CALLE	NUMERO
ANTOFAGASTA	MEJILLONES	Av. Almirante Latorre / Bernardo O'Higgins

ID PLANO	DENOMINACIÓN DE INMUEBLE	AUTOR (Arquitecto)
	Inmueble Vivienda Particular

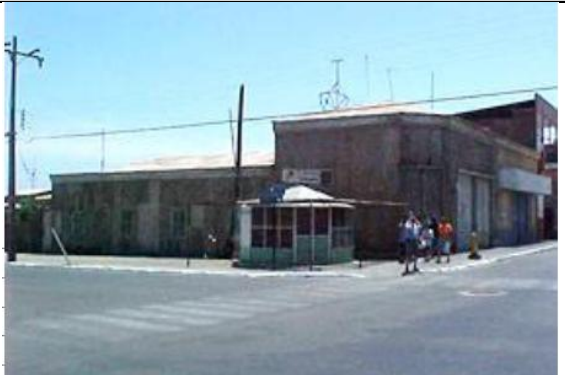
2- PLANO DE UBICACION	3- FOTO DEL INMUEBLE

4- VALORES Y ATRIBUTOS PATRIMONIALES
4.1 VALOR URBANO Imagen: Este edificio desarrolla su fachada de esquina, predominando el lleno sobre las aberturas. Conjunto: Se define a nivel de fachada en dos volúmenes, tomando mayor altura hacia la esquina. Con lo cual, se distingue en ella la relación con el uso público existente en esa época. Entorno patrimonial: Emplazada a escasa distancia de inmuebles de valor histórico como la Plaza de Armas, y la Iglesia Católica.

4.2 VALOR ARQUITECTÓNICO Representatividad: Es característico del estilo predominante de las construcciones de la ciudad. Morfología: Pese a encontrarse en mal estado de conservación, se destaca su simpleza volumétrica, y proporciones en el alzado.

8.8 DESCRIPCIÓN DEL INMUEBLE				
Edificio en esquina, Volumen Simple de Elementos significativos. Relación elemento y su entorno generado a partir de dos volúmenes, que se relacionan con la ciudad.

8.9 ESTADO DE CONSERVACIÓN				8.10 GRADO DE ALTERACIÓN		8.11 APTITUD PARA REHABILITACIÓN	
ELEMENTO	ENTORNO			SIN MODIFICACIÓN		VIVIENDA	X
BUENO		BUENO		POCO MODIFICADO	X	EQUIPAMIENTO	
REGULAR		REGULAR	X	MUY MODIFICADO		COMERCIO	
MALO	X	MALO		OTRO		OTRO

8.12 RELACIÓN DEL ELEMENTO CON SU ENTORNO							
IMAGEN URBANA RELEVANTE POR			FORMA PARTE DE UN CONJUNTO			PRESENTA ELEMENTOS PATRIMONIALES	
UBICACIÓN			SI			MONUMENTO HISTÓRICO	
SINGULARIDAD			X	NO			X
9-CONCLUSIONES Y RECOMENDACIONES							
Se recomienda incorporar el inmueble a un circuito turístico a través de un plan de gestión que procure su conservación y protección, potenciando el turismo dentro de la ciudad valorando su Patrimonio Histórico.

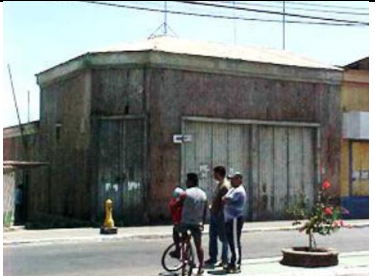
ESTRUCTURA	Estructura de Madera de pino Oregón, calamina.	TECHUMBRE	Estructura de Madera de Pino Oregón, calamina
