FICHA DE VALORACIÓN INMUEBLE DE CONSERVACIÓN HISTÓRICA			ROL
			74-016
1.- IDENTIFICACIÓN DEL INMUEBLE			
REGIÓN	COMUNA	CALLE	NUMERO
IV	Ovalle	Miguel Aguirre 518	
ID PLANO	DENOMINACIÓN DE INMUEBLE	AUTOR (arquitecto)	
1	Parroquia San Vicente Ferrer

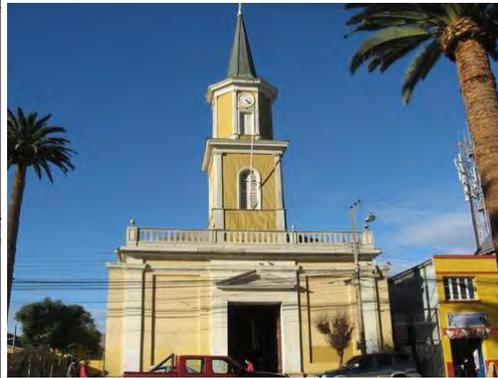
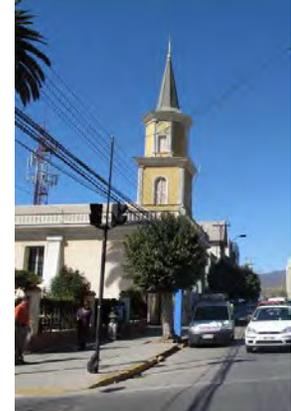
2.- PLANO DE UBICACIÓN	3.- FOTOS DEL INMUEBLE
------------------------	------------------------

Iglesia de fachada neoclásica, planta uninave con capillas laterales, altar y capillas laterales, coro y sotocoro, cielo de madera pintado, vanos laterales y contrafuertes.

Posee campanario en dos niveles y aguja, decoraciones de estuco y cornisas de madera elaboradas.
