FICHA DE VALORACIÓN INMUEBLE DE CONSERVACIÓN HISTÓRICA			ROL 87-008	
1.- IDENTIFICACIÓN DEL INMUEBLE				
REGIÓN	COMUNA	CALLE	NUMERO	
IV	Ovalle	Vicuña Mackenna 489		
ID PLANO	DENOMINACIÓN DE INMUEBLE	AUTOR (arquitecto)		
13	Club Social

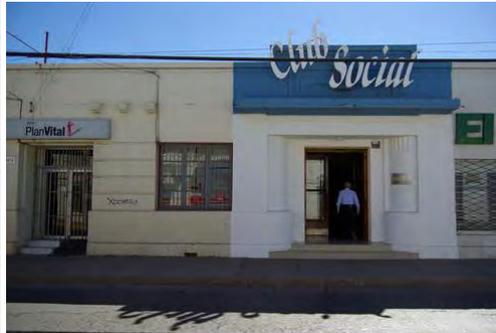
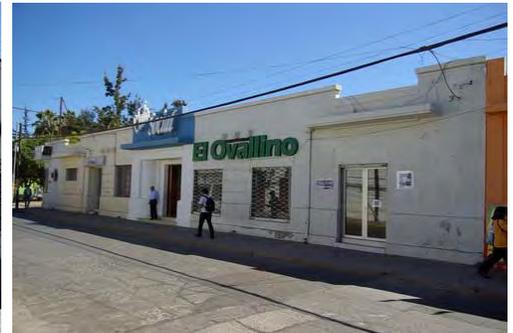
2.- PLANO DE UBICACIÓN	3.- FOTOS DEL INMUEBLE
-------------------------------	-------------------------------

4.1 VALOR URBANO
Contribuye a constituir la manzana poniente de la Plaza. Entrega ritmo y alturas típicas de esta zona.
4.2 VALOR ARQUITECTONICO
Edificio de acusado estilo Art-decò y detalles modernistas. Su fachada es simple, simétrica y de proporciones armónicas. Presenta un interesante relieve en los costados del acceso que se advierten como juego de sombras.
4.3 VALOR HISTÓRICO
Su valor histórico radica en la antigüedad de su construcción y por tanto en la pertenencia a la memoria colectiva de la ciudad.
4.4 VALOR ECONÓMICO y SOCIAL
Es un edificio en buen estado de conservación por ende mantiene valor inmobiliario. Como Club Social cumple una importante labor social.

ESTRUCTURA	TECHUMBRE
8.8 DESCRIPCIÓN DEL INMUEBLE	
Edificio de esquina en fachada continua Art Decó de un sólo nivel. El estilo de los años 30, se expresa en las estrías y líneas geométricas, el perfil quebrado de los antechos, los rasgos curvos del acceso.
