| FICHA DE VALORACIÓN INMUEBLE DE CONSERVACIÓN HISTÓRICA | | | ROL 74-002 | |
| IV | Ovalle | Arauco 255 | | |
| 15 | Club Árabe | | | |

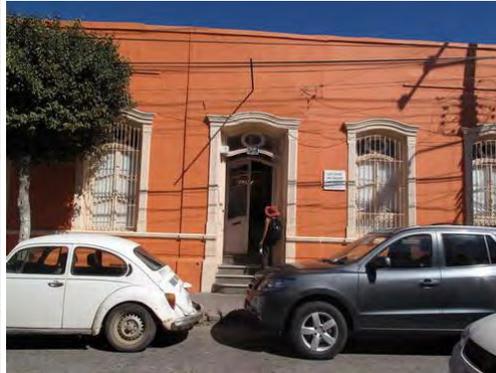
| 2.- PLANO DE UBICACIÓN | 3.- FOTOS DEL INMUEBLE |

Casona de fachada continua de periodo ecléctico. Posee zócalo moldurado, dos puertas y 4 ventanas de elaborada marquetería curvilínea, rematada por dinteles curvos, el acceso principal y los extremos con resaltes con cantería.

El patio interior posee lucarna de madera y cristales.
