FICHA DE VALORACIÓN INMUEBLE DE CONSERVACIÓN HISTÓRICA			ROL
			82-001
1.- IDENTIFICACIÓN DEL INMUEBLE			
REGIÓN	COMUNA	CALLE	NUMERO
IV	Ovalle	Maipu con Independencia	
ID PLANO	DENOMINACIÓN DE INMUEBLE	AUTOR (arquitecto)	
3	Mercado Central

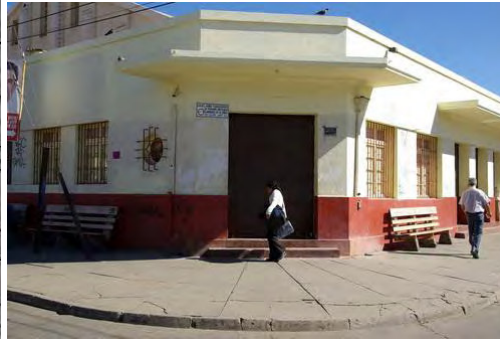
2.- PLANO DE UBICACIÓN	3.- FOTOS DEL INMUEBLE
------------------------	------------------------

La nave central mas elevada con cubierta de cerchas metálicas, rodeado de volumen bajo de un nivel conforma la planta cuadrada del Mercado que ocupa una manzana completa, de esquinas ochavadas, aleros generosos y armónica simetría.

<b>8.9 ESTADO DE CONSERVACIÓN</b>				<b>8.10 GRADO DE ALTERACIÓN</b>		<b>8.11 APTITUD PARA REHABILITACIÓ</b>	
ELEMENTO		ENTORNO		SIN MODIFICACIÓN		VIVIENDA	
BUENO	X	BUENO	X	POCO MODIFICADO		EQUIPAMIENTO X	
REGULAR		REGULAR		MUY MODIFICADO		COMERCIO X	
MALO		MALO		OTRO		OTRO
