FICHA DE VALORACIÓN INMUEBLE DE CONSERVACIÓN HISTÓRICA	ROL 2-007
---	---------------------

REGIÓN	COMUNA	CALLE	NUMERO
IV	Ovalle	Aristia Oriente 160	
ID PLANO	DENOMINACIÓN DE INMUEBLE	AUTOR (arquitecto)	
33	Casa Moderna Bauhaus

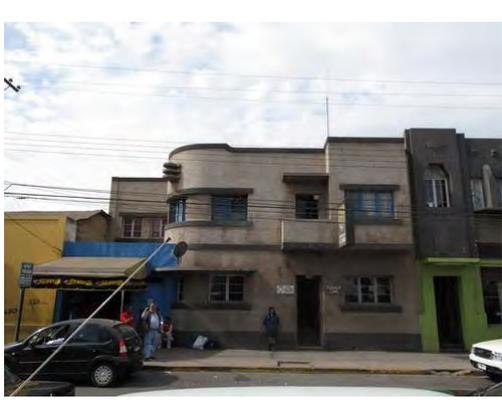
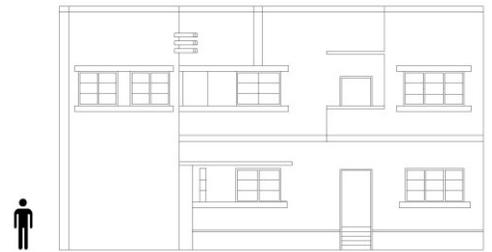
2.- PLANO DE UBICACIÓN 3.- FOTOS DEL INMUEBLE

En buen estado de conservación y con arquitectura en estructura de H.A., este edificio es un inmueble de alto valor económico. La ciudadanía lo reconoce como uno de los edificios más antiguos y pionero de una arquitectura moderna.

Vivienda edificada en dos pisos corresponde al periodo racionalista, presenta retranqueo diverso en su fachada, una esquina curva propia de la arquitectura Bauhaus.
