FICHA DE VALORACIÓN INMUEBLE DE CONSERVACIÓN HISTÓRICA			ROL
			74-015
1.- IDENTIFICACIÓN DEL INMUEBLE			
REGIÓN	COMUNA	CALLE	NUMERO
IV	Ovalle	Miguel Aguirre 238 a 246	
ID PLANO	DENOMINACIÓN DE INMUEBLE	AUTOR (arquitecto)	
42	Centro Unión Comercial

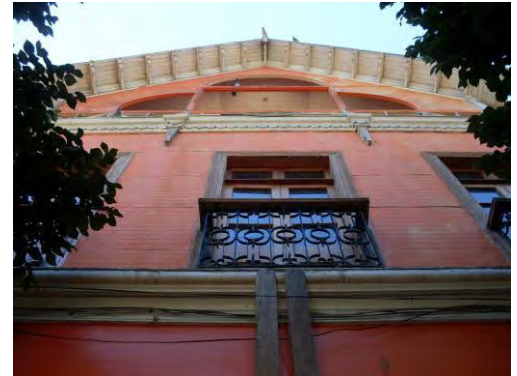
8.7 MATERIALIDAD DEL INMUEBLE		
ESTRUCTURA Albañilería		TECHUMBRE Plancha ondulada metálica
8.8 DESCRIPCIÓN DEL INMUEBLE		
Edificio de 3 niveles, techo inclinado de pronunciada pendiente presenta su arquitectura de madera en puertas y paramentos, balcones, barandales y ventanales; en sus aleros, viguerías, tapacanes, cresterías, guardamalletas, jambas y pilastras.

8.9 ESTADO DE CONSERVACIÓN			8.10 GRADO DE ALTERACIÓN		8.11 APTITUD PARA REHABILITACIÓ	
ELEMENTO	ENTORNO		SIN MODIFICACIÓN		VIVIENDA	
BUENO	X	BUENO	X	POCO MODIFICADO	X	EQUIPAMIENTO
REGULAR		REGULAR		MUY MODIFICADO		COMERCIO
MALO		MALO		OTRO		OTRO
