## ANTECEDENTES GENERALES

**NOMBRE:** Zona de Conservación Histórica A7 - Borde Sur Parque Forestal.

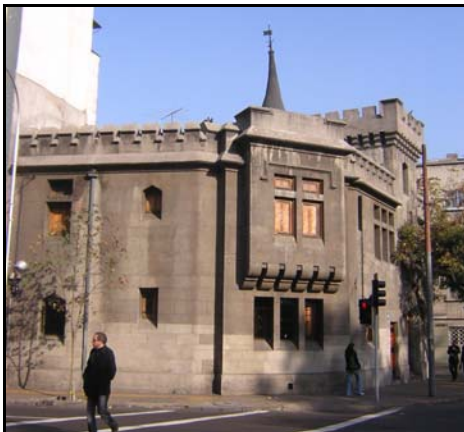
## Fotografía fachada

<b>TIPOLOGÍA PREDOMINANTE:</b>		<b>MATERIALIDAD PREDOMINANTE:</b>	
<b>EMPLAZAMIENTO:</b>	Manzanas completas y parciales	<b>ESTRUCTURA:</b>	Hormigón armado y albañilería
<b>ELEMENTOS ARQUITECTÓNICOS DE INTERÉS:</b>	Accesos, balcones, zócalos, cuerpos intermedios, cuerpos salientes, cuerpos superiores o de coronamiento, cornisas y esquinas jerarquizadas.	<b>CUBIERTA:</b>	Hormigón y metálicas
<b>TIPO DE CUBIERTA:</b>	Horizontal e inclinada	<b>FACHADA:</b>	Albañilería y Hormigón estucados
<b>GRADO DE HOMOGENEIDAD:</b>		<b>RELACIÓN CON EL ESPACIO PÚBLICO</b>	
<b>GRADO DE SUSTITUCIÓN Y ALTERACIÓN:</b>	40 - 60 %	<b>AGRUPAMIENTO:</b>	Continuo
<b>ESTADO DE CONSERVACIÓN EDIFICACIONES:</b>	Bueno	<b>Nº DE PISOS:</b>	1 a 13
<b>ESTADO DE CONSERVACIÓN INFRAESTRUCTURA:</b>	Bueno	<b>ALTURA EN METROS:</b>	5 a 40
		<b>LÍNEA DE EDIFICACIÓN:</b>	Línea Oficial
