ANTECEDENTES GENERALES

NOMBRE: Zona de Conservación Histórica D10 - Plaza Bogotá-Lira-Sierra Bella.

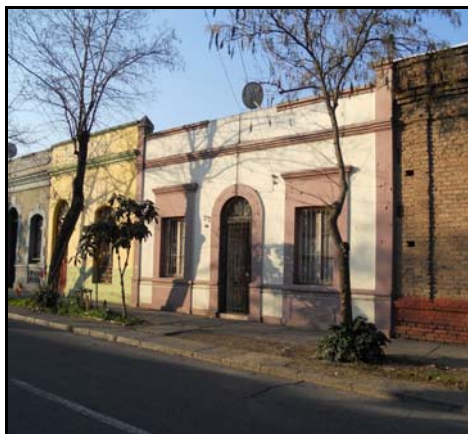
Fotografía fachada

Zona en que destaca la homogeneidad de sus inmuebles de fachada continua, la mayoría de un piso, emplazados en predios poco profundos. Este sector es producto de un loteo en donde la manzana tradicional se modifica por la "media manzana" más alargada y angosta, la que permite una mayor densificación.

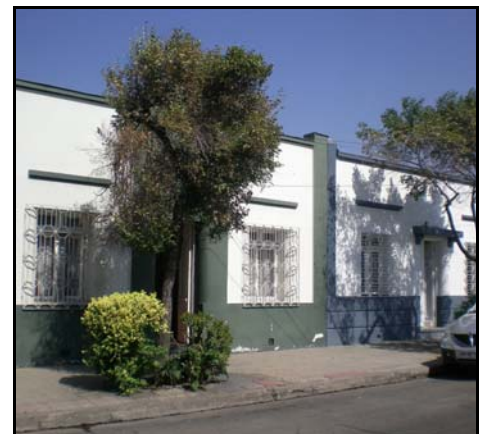
Detalle

TIPOLOGÍA PREDOMINANTE:		MATERIALIDAD PREDOMINANTE:	
EMPLAZAMIENTO:	Manzana Completa	ESTRUCTURA:	Albañilería, madera y adobe
ELEMENTOS ARQUITECTÓNICOS DE INTERÉS:	Accesos, balcones, zócalos, cuerpos intermedios, cuerpos salientes, cuerpos superiores o de coronamiento, cornisas y esquinas jerarquizadas.	CUBIERTA:	Zinc
TIPO DE CUBIERTA:	Inclinada	FACHADA:	Albañilería y adobe
GRADO DE HOMOGENEIDAD:		RELACIÓN CON EL ESPACIO PÚBLICO	
	Mas de un 80 %	AGRUPAMIENTO:	Continuo
GRADO DE SUSTITUCIÓN Y ALTERACIÓN:	20 - 40 %	Nº DE PISOS:	1 a 4
ESTADO DE CONSERVACIÓN EDIFICACIONES:	Bueno	ALTURA EN METROS:	5 a 15
ESTADO DE CONSERVACIÓN INFRAESTRUCTURA:	Bueno	LÍNEA DE EDIFICACIÓN:	Línea de cierre
