ANTECEDENTES GENERALES

NOMBRE: Zona de Conservación Histórica E11 - Matadero Franklin.

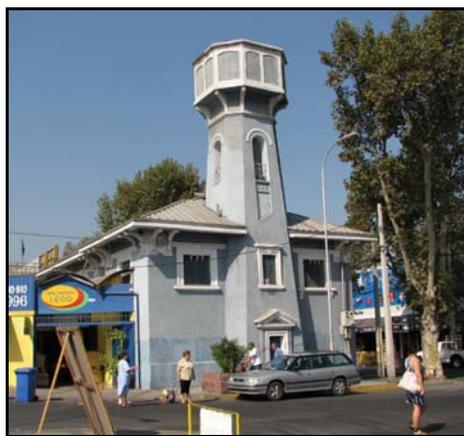
Fotografía fachada

TIPOLOGÍA PREDOMINANTE:		MATERIALIDAD PREDOMINANTE:	
EMPLAZAMIENTO:	Manzana Completa	ESTRUCTURA:	Hormigon armado - albañilería y acero
ELEMENTOS ARQUITECTÓNICOS DE INTERÉS:	Torreón, accesos, portales, cuerpos superiores o de coronamiento, aleros, pilastras y frontones.	CUBIERTA:	Zinc
TIPO DE CUBIERTA:	Inclinada	FACHADA:	Hormigon armado - albañilería y acero
GRADO DE HOMOGENEIDAD:		RELACIÓN CON EL ESPACIO PÚBLICO	
	Mas de un 80 %	AGRUPAMIENTO:	Aislado y Continuo
GRADO DE SUSTITUCIÓN Y ALTERACIÓN:	Menos del 20%	Nº DE PISOS:	1 a 3
ESTADO DE CONSERVACIÓN EDIFICACIONES:	Bueno	ALTURA EN METROS:	5 a 12
ESTADO DE CONSERVACIÓN INFRAESTRUCTURA:	Regular	LÍNEA DE EDIFICACIÓN:	Línea de cierre
