ANTECEDENTES GENERALES

NOMBRE: Zona de Conservación Histórica E7 - Av. Matta.

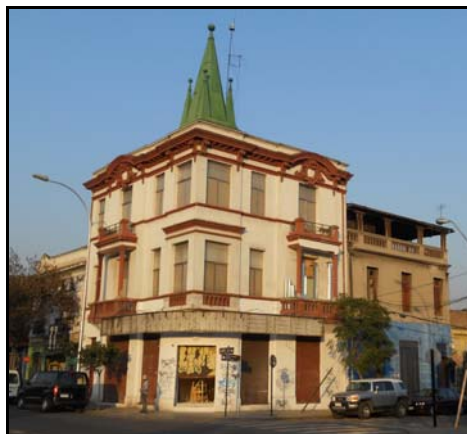
Fotografía fachada

TIPOLOGÍA PREDOMINANTE:		MATERIALIDAD PREDOMINANTE:	
EMPLAZAMIENTO:	Manzana Completa	ESTRUCTURA:	Albañilería - Hormigón armado
ELEMENTOS ARQUITECTÓNICOS DE INTERÉS:	Accesos monumentales, portales, zócalos, cuerpos intermedios, cuerpos superiores o de coronamiento como torres o cúpulas, cornisas y esquinas jerarquizadas.	CUBIERTA:	Zinc
TIPO DE CUBIERTA:	Inclinada	FACHADA:	Albañilería - Hormigón armado
GRADO DE HOMOGENEIDAD:		RELACIÓN CON EL ESPACIO PÚBLICO	
	40 - 60 %	AGRUPAMIENTO:	Continuo
GRADO DE SUSTITUCIÓN Y ALTERACIÓN:	20 - 40 %	Nº DE PISOS:	1 a 12
ESTADO DE CONSERVACIÓN EDIFICACIONES:	Bueno	ALTURA EN METROS:	5 a 30
ESTADO DE CONSERVACIÓN INFRAESTRUCTURA:	Bueno	LÍNEA DE EDIFICACIÓN:	Línea de cierre

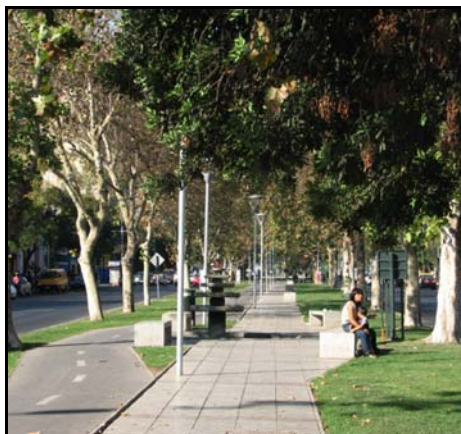
Fotografía espacio público

Zona que contiene elementos destacados tales como iglesias, recintos educacionales y también edificios destinados a la vivienda. Cabe señalar que el bandejón central de la Avenida Matta es considerado de gran valor patrimonial por los vecinos.
