FICHA DE EVALUACION INMUEBLE DE CONSERVACIÓN HISTÓRICA	RÓL
	0056-026

REGIÓN	COMUNA	CALLE	NUMERO
Metropolitana	Ñuñoa	Av. Irarrázabal	4280
ID PLANO	DENOMINACIÓN	AUTOR	
ICH-2	Corporación Cultural de Ñuñoa	Se desconoce

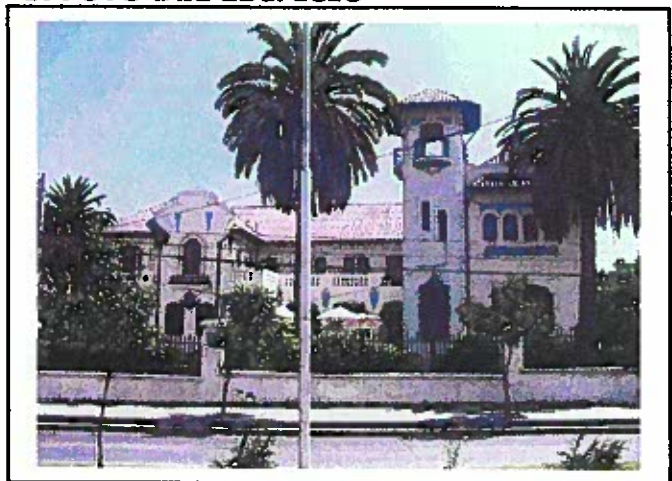
3. FOTO DEL EDIFICIO

Se caracteriza por un elaborado estilo colonial español, presente en toda su volumetría, entre las cuales destaca un torreón y su ornamentación morisca propias del sur de España.

Buen estado de conservación tanto interior como exterior y no necesita recuperación.

8.13. OBSERVACIONES						
Ante un cambio de uso, éste no deberá alterar sus características exteriores e interiores, con una mantención tan adecuada como la actual, tanto en el inmueble como en los jardines.

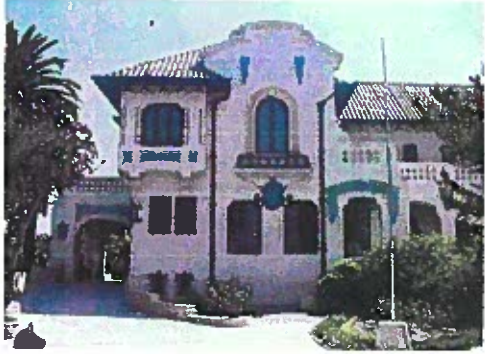
8.8. ELEMENTOS SIGNIFICATIVOS					FOTO DETALLE	
ESTILO	ESTRUCT.	FACHADA	VEGETAC.	ELEM. PUNT.		
X				X		
DESCRIPCION

Estilo neomudéjar. Terminaciones y detalles decorativos cerámicos, torre mirador
