### ANTECEDENTES GENERALES

<b>NOMBRE:</b>	Conjunto con elementos del Clasicismo Ventura Lavalle esquina Santa Rosa
<b>DIRECCIÓN:</b>	Santa Rosa 1772 - 1776 y Ventura Lavalle 695 al 697
<b>TIPO:</b>	Conjuntop
<b>ARQUITECTO:</b>	
<b>AÑO CONSTRUCCIÓN:</b>	
<b>AÑO CONSTRUCCIÓN S.I.I.:</b>	1908
<b>ESTADO CONSERVACION:</b>	Bueno
<b>Nº PISOS:</b>	2
<b>SUP. TERRENO (m2):</b>	455,8
<b>SUP. EDIFICADA (m2):</b>	
<b>DESTINO:</b>	Vivienda y Servicio
<b>PROPIETARIO:</b>	José Abarzua e Inv. Tornade
<b>CALIDAD JURÍDICA:</b>	Privada
<b>SECTOR CATASTRAL:</b>	19S
<b>MANZANA CATASTRAL:</b>	4
<b>ROL:</b>	3035 - 18
<b>EXPROPIACIÓN:</b>	Si

FICHA Nº 1000

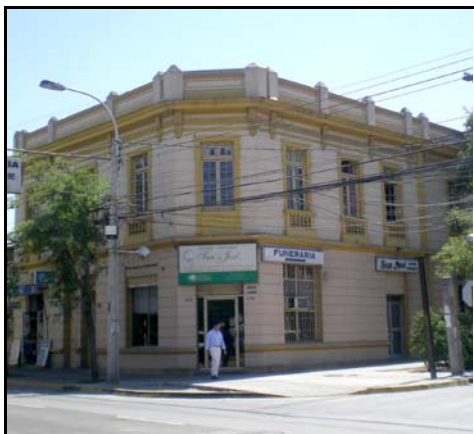
Fotografía de fachada

<b>ESTILO ARQUITECTÓNICO</b>	Ecléctico, con elementos de la corriente Clasicista	<b>COMPOSICIÓN DE FACHADA</b>	Fachadas texturadas, con acentuación regular de vanos y jerarquización de esquinas
<b>MATERIALIDAD PREDOMINANTE</b>	Albañilería y Adobe

MATERIALIDAD TECHUMBRE: Zinc  
 ESTADO DE CONSERVACIÓN ELEMENTO: Bueno  
 ESTADO DE CONSERVACIÓN ENTORNO: Bueno  
 GRADO DE ALTERACIÓN: Poco modificado  
 APTITUD PARA REHABILITACIÓN: Equipamiento
