ANTECEDENTES GENERALES

NOMBRE:	Conjunto Av. Matta - Victor Manuel
DIRECCIÓN:	Av. Manuel Antonio Matta 632 al 646 y Victor Manuel 1114 al 1140
TIPO:	Conjunto
ARQUITECTO:	
AÑO CONSTRUCCIÓN:	
AÑO CONSTRUCCIÓN S.I.I.:	1906 y 1930
ESTADO CONSERVACION:	Bueno
Nº PISOS:	3
SUP. TERRENO (m2):	
SUP. EDIFICADA (m2):	
DESTINO:	Servicio y Vivienda
PROPIETARIO:	Varios
CALIDAD JURÍDICA:	Pública y Privada
SECTOR CATASTRAL:	19S
MANZANA CATASTRAL:	2
ROL:	3015 - 16-17
EXPROPIACIÓN:	No

FICHA
Nº
1002

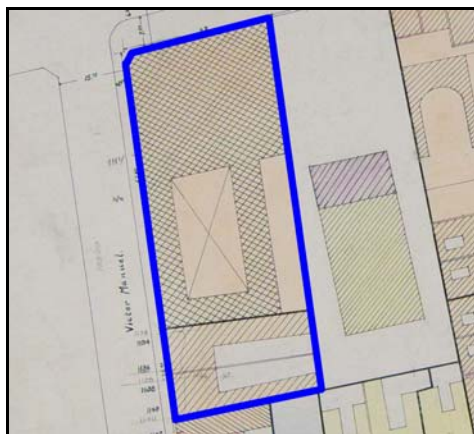
Silueta inmueble original

TIPOLOGÍA EDIFICIO: Esquina y entre medianeros
 AGRUPAMIENTO: Continuo
 ALTURA EN METROS (Aprox.): 15
 ANTEJARDÍN: No
 TIPO DE CUBIERTA: Inclínada

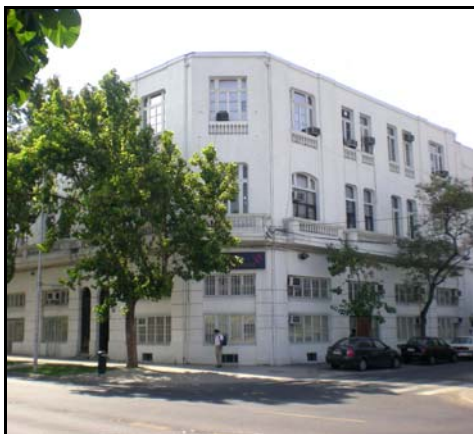
Fotografía de fachada

ESTILO ARQUITECTÓNICO	Ecléctico, con elementos de la corriente Clasicista	COMPOSICIÓN DE FACHADA	Fachada plana y simétrica, con división horizontal, repetición de módulos similares y acentuación de vanos regular
MATERIALIDAD PREDOMINANTE	Albañilería

MATERIALIDAD TECHUMBRE: Zinc
 ESTADO DE CONSERVACIÓN ELEMENTO: Bueno
 ESTADO DE CONSERVACIÓN ENTORNO: Regular
 GRADO DE ALTERACIÓN: Sin modificación
 APTITUD PARA REHABILITACIÓN: Equipamiento
