ANTECEDENTES GENERALES

NOMBRE:	Pasaje Argentino
DIRECCIÓN:	Galvarino 589 al 627, Pasaje Argentino 1110 al 1124 y 1113 al 1139 y Av. Manuel Antonio Matta 591 al 627
TIPO:	Conjunto
ARQUITECTO:	
AÑO CONSTRUCCIÓN:	
AÑO CONSTRUCCIÓN S.I.I.:	1920, 1923, 1930 y 1965
ESTADO CONSERVACION:	Regular
Nº PISOS:	2 y 3
SUP. TERRENO (m2):	3244
SUP. EDIFICADA (m2):	
DESTINO:	Vivienda, Equipamiento e Industria
PROPIETARIO:	Varios
CALIDAD JURÍDICA:	Privada
SECTOR CATASTRAL:	19S
MANZANA CATASTRAL:	2
ROL:	3015 - 7, 13-14 y 20 al 26
EXPROPIACIÓN:	No

FICHA
Nº
1004

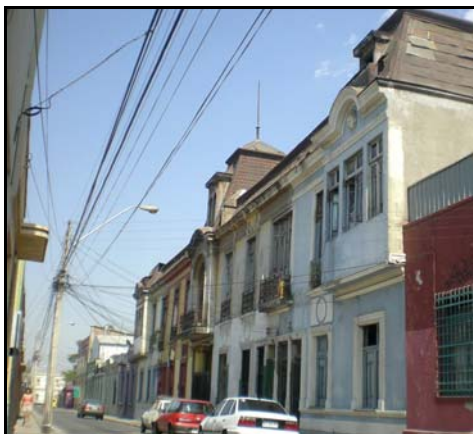
Fotografía de fachada

ESTILO ARQUITECTÓNICO	Ecléctico, con elementos de la corriente Clasicista	COMPOSICIÓN DE FACHADA	Fachada simétrica, trabajada en dos planos, con repetición de módulos similares y acentuación regular de vanos
MATERIALIDAD PREDOMINANTE	Albañilería, Madera y Adobe

Conjunto con pasaje interior de variadas alturas y estilos.
