ANTECEDENTES GENERALES

NOMBRE:	Casa Julio Machicao 1931
DIRECCIÓN:	Artemio Gutiérrez 1172
TIPO:	Inmueble
ARQUITECTO:	Julio Machicao y Osvaldo Navarro
AÑO CONSTRUCCIÓN:	1931
AÑO CONSTRUCCIÓN S.I.I.:	1931
ESTADO CONSERVACION:	Bueno
Nº PISOS:	1 y 2
SUP. TERRENO (m2):	731
SUP. EDIFICADA (m2):	462
DESTINO:	Vivienda
PROPIETARIO:	Luzmira Gaete Espinoza
CALIDAD JURÍDICA:	Privada
SECTOR CATASTRAL:	18S
MANZANA CATASTRAL:	2
ROL:	3011 - 14
EXPROPIACIÓN:	No

FICHA
Nº
1011

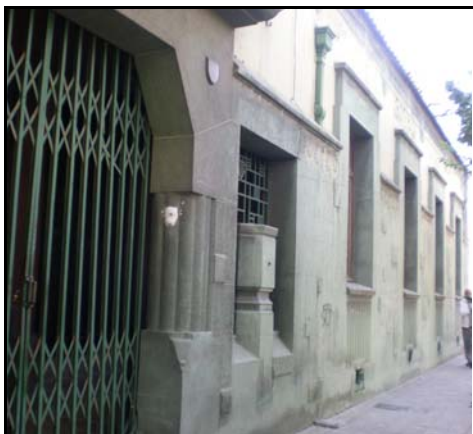
Fotografía de fachada

ESTILO ARQUITECTÓNICO	Ecléctico, con elementos de la corriente Art Deco	COMPOSICIÓN DE FACHADA	Fachada texturada y asimétrica, con fuerte acentuación de vanos
MATERIALIDAD PREDOMINANTE	Albañilería

TIPOLOGÍA EDIFICIO: Entre medianeros
 AGRUPAMIENTO: Continuo
 ALTURA EN METROS (Aprox.): 8
 ANTEJARDÍN: No
 TIPO DE CUBIERTA: Inclinada

MATERIALIDAD TECHUMBRE: Zinc
 ESTADO DE CONSERVACIÓN ELEMENTO: Bueno
 ESTADO DE CONSERVACIÓN ENTORNO: Bueno
 GRADO DE ALTERACIÓN: Sin modificación
 APTITUD PARA REHABILITACIÓN: Vivienda - Equipamiento
