### ANTECEDENTES GENERALES

NOMBRE:	Conjunto Ecléctico Cuevas 1
DIRECCIÓN:	Cuevas 1119 - 1125
TIPO:	Conjunto
ARQUITECTO:	
AÑO CONSTRUCCIÓN:	
AÑO CONSTRUCCIÓN S.I.I.:	1915 y 1928
ESTADO CONSERVACION:	Bueno
Nº PISOS:	1
SUP. TERRENO (m2):	361
SUP. EDIFICADA (m2):	
DESTINO:	Vivienda
PROPIETARIO:	Lastenia Gutiérrez Zambrano
CALIDAD JURÍDICA:	Privada
SECTOR CATASTRAL:	18S
MANZANA CATASTRAL:	6
ROL:	3007 - 1-2
EXPROPIACIÓN:	No

FICHA  
Nº  
**1017**

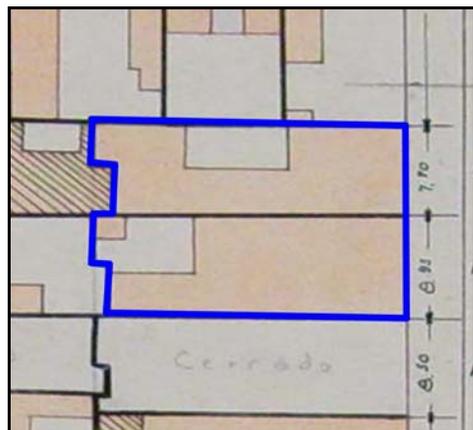
#### Silueta inmueble original

ESTILO ARQUITECTÓNICO	Ecléctico, con elementos de la corriente Clasicista Popular	COMPOSICIÓN DE FACHADA	Fachadas planas, simétricas, con continuidad de skyline con repetición de módulos similares y fuerte acentuación de vanos
MATERIALIDAD PREDOMINANTE	Albañilería y Adobe

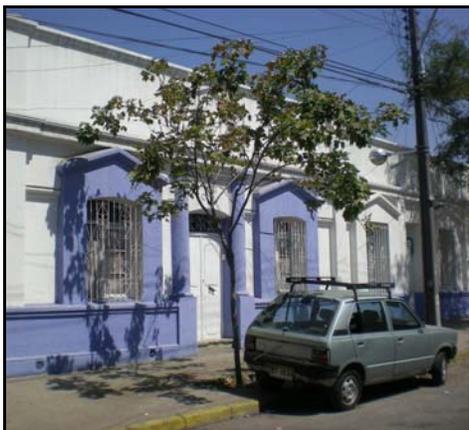
#### Fotografía de fachada

TIPOLOGÍA EDIFICIO: Entre medianeros  
 AGRUPAMIENTO: Continuo  
 ALTURA EN METROS (Aprox.): 4  
 ANTEJARDÍN: No  
 TIPO DE CUBIERTA: Inclinada

MATERIALIDAD TECHUMBRE: Zinc  
 ESTADO DE CONSERVACIÓN ELEMENTO: Bueno  
 ESTADO DE CONSERVACIÓN ENTORNO: Bueno  
 GRADO DE ALTERACIÓN: Sin modificación  
 APTITUD PARA REHABILITACIÓN: Vivienda - Equipamiento
