ANTECEDENTES GENERALES

NOMBRE:	Conjunto de dos pisos con elementos del Clasicismo Popular en calle Victoria
DIRECCIÓN:	Santa Rosa 1385 al 1391 y Victoria 709 al 749
TIPO:	Conjunto
ARQUITECTO:	
AÑO CONSTRUCCIÓN:	1911 al 1930
AÑO CONSTRUCCIÓN S.I.I.:	
ESTADO CONSERVACION:	Regular
Nº PISOS:	2
SUP. TERRENO (m2):	
SUP. EDIFICADA (m2):	
DESTINO:	Comercio y Vivienda
PROPIETARIO:	Varios
CALIDAD JURÍDICA:	Privada
SECTOR CATASTRAL:	26
MANZANA CATASTRAL:	11
ROL:	3109 - 6-7 y 17 al 19
EXPROPIACIÓN:	Si

FICHA Nº
1046

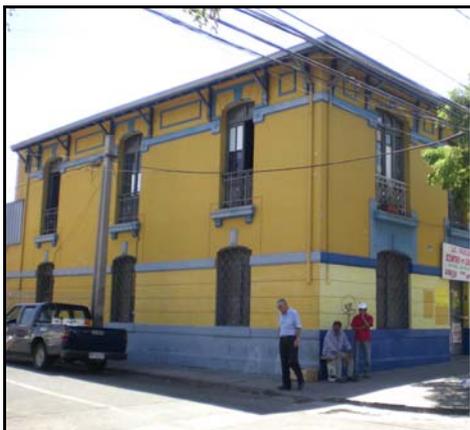
Fotografía de fachada

ESTILO ARQUITECTÓNICO	Ecléctico, con elementos de la corriente Clasicista	COMPOSICIÓN DE FACHADA	fachada plana, simétrica y texturada, con repetición de módulos similares y leve acentuación de vanos
MATERIALIDAD PREDOMINANTE	Albañilería y Adobe

Interior de adobe y en regular estado, pero con posibilidades de recuperación. Un buen ejemplo en esquina de J. Vicuña.
