ANTECEDENTES GENERALES

NOMBRE:	Cité Pozo
DIRECCIÓN:	Victoria 569 al 655, Victor Manuel 1302 al 1392, Santa Elvira 514 al 598 y pasajes interiores
TIPO:	Conjunto
ARQUITECTO:	
AÑO CONSTRUCCIÓN:	
AÑO CONSTRUCCIÓN S.I.I.:	1910 al 1950
ESTADO CONSERVACION:	Regular
Nº PISOS:	1, 2 y 3
SUP. TERRENO (m2):	
SUP. EDIFICADA (m2):	
DESTINO:	Vivienda y Comercio
PROPIETARIO:	Varios
CALIDAD JURÍDICA:	Privada
SECTOR CATASTRAL:	19S
MANZANA CATASTRAL:	10
ROL:	3106 - 11 al 164
EXPROPIACIÓN:	No

FICHA
Nº
1048

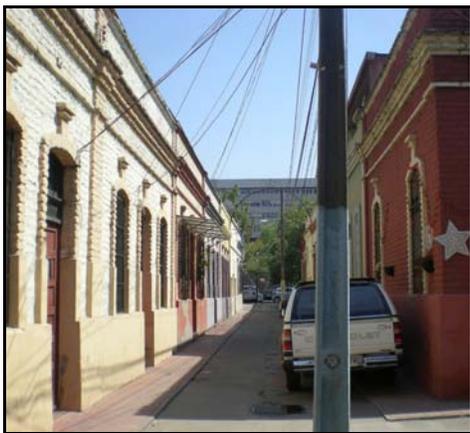
Fotografía de fachada

ESTILO ARQUITECTÓNICO	Ecléctico, con elementos del Clasicismo Popular	COMPOSICIÓN DE FACHADA	Fachadas planas y simétricas, con repetición de módulos similares y acentuación regular de vanos
MATERIALIDAD PREDOMINANTE	Madera, Adobe y Albañilería

El borde por calle Victoria es el más alterado, con construcciones posteriores de 2 y 3 pisos (7,5 mts.)
