## ANTECEDENTES GENERALES

<b>NOMBRE:</b>	Conjunto de un piso con elementos del Clasicismo Popular calle Carmen
<b>DIRECCIÓN:</b>	Fernández Blanco 1206, Ventura Lavalle 570, Carmen 1201 al 1243 y 1259 al 1267
<b>TIPO:</b>	Conjunto
<b>ARQUITECTO:</b>	
<b>AÑO CONSTRUCCIÓN:</b>	
<b>AÑO CONSTRUCCIÓN S.I.I.:</b>	1925 al 1935
<b>ESTADO CONSERVACION:</b>	Bueno
<b>Nº PISOS:</b>	1
<b>SUP. TERRENO (m2):</b>	2457,5
<b>SUP. EDIFICADA (m2):</b>	
<b>DESTINO:</b>	Vivienda y Taller
<b>PROPIETARIO:</b>	Varios
<b>CALIDAD JURÍDICA:</b>	Privada
<b>SECTOR CATASTRAL:</b>	19S
<b>MANZANA CATASTRAL:</b>	7A
<b>ROL:</b>	3050 - 1 al 8, 10,11 y 16
<b>EXPROPIACIÓN:</b>	No

FICHA  
Nº  
**1051**

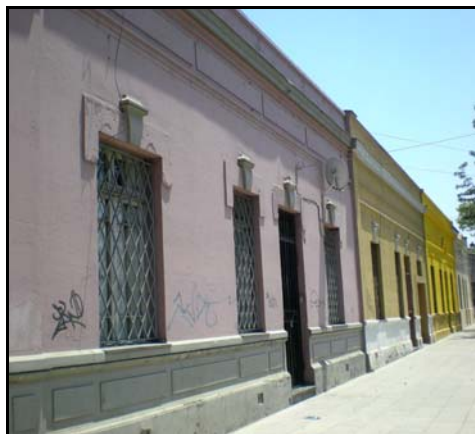
Fotografía de fachada

<b>ESTILO ARQUITECTÓNICO</b>	Ecléctico, con elementos de la corriente Clasicista	<b>COMPOSICIÓN DE FACHADA</b>	Fachadas planas con repetición de módulos similares, continuidad de skyline y leve acentuación de vanos.
<b>MATERIALIDAD PREDOMINANTE</b>	Adobe y Albañilería

TIPOLOGÍA EDIFICIO: Esquina y entre medianeros  
 AGRUPAMIENTO: Continuo  
 ALTURA EN METROS (Aprox.): 5  
 ANTEJARDÍN: No  
 TIPO DE CUBIERTA: Inclínada

MATERIALIDAD TECHUMBRE: Zinc  
 ESTADO DE CONSERVACIÓN ELEMENTO: Bueno  
 ESTADO DE CONSERVACIÓN ENTORNO: Bueno  
 GRADO DE ALTERACIÓN: Sin modificación  
 APTITUD PARA REHABILITACIÓN: Vivienda - Comercio - Equi
