ANTECEDENTES GENERALES

NOMBRE:	Conjuntos con elementos del Clasicismo Popular Santiago Concha
DIRECCIÓN:	Santiago Concha 1364 al 1378
TIPO:	Conjunto
ARQUITECTO:	
AÑO CONSTRUCCIÓN:	
AÑO CONSTRUCCIÓN S.I.I.:	1925 al 1950
ESTADO CONSERVACION:	Bueno
Nº PISOS:	1
SUP. TERRENO (m2):	1198
SUP. EDIFICADA (m2):	
DESTINO:	Vivienda
PROPIETARIO:	Varios
CALIDAD JURÍDICA:	Privada
SECTOR CATASTRAL:	19S
MANZANA CATASTRAL:	11
ROL:	3104 - 31 al 36
EXPROPIACIÓN:	No

FICHA
Nº
1053

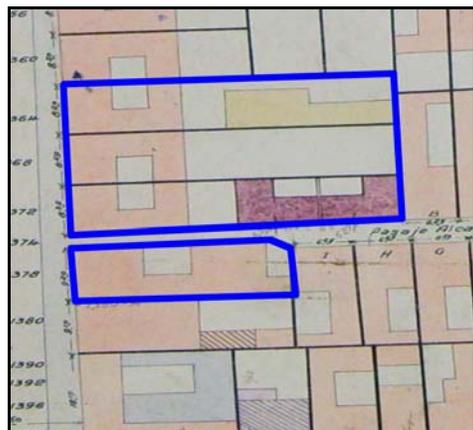
Siluetas inmueble original

ESTILO ARQUITECTÓNICO	Ecléctico, con elementos de la corriente Clasicista	COMPOSICIÓN DE FACHADA	Fachadas texturadas con continuidad de skyline, repetición de módulos similares y con acentuación regular de vanos.
MATERIALIDAD PREDOMINANTE	Albañilería, Madera y Adobe

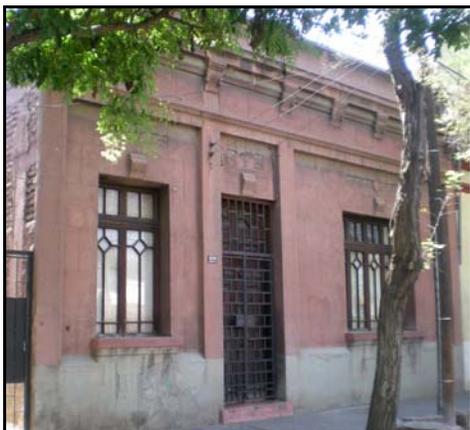
Fotografía de fachada

TIPOLOGÍA EDIFICIO: Entre medianeros
 AGRUPAMIENTO: Continuo
 ALTURA EN METROS (Aprox.): 5
 ANTEJARDÍN: No
 TIPO DE CUBIERTA: Inclinada

MATERIALIDAD TECHUMBRE: Zinc
 ESTADO DE CONSERVACIÓN ELEMENTO: Bueno
 ESTADO DE CONSERVACIÓN ENTORNO: Bueno
 GRADO DE ALTERACIÓN: Poco modificado
 APTITUD PARA REHABILITACIÓN: Vivienda - Comercio
