ANTECEDENTES GENERALES

NOMBRE:	Conjunto Plaza Gacitúa
DIRECCIÓN:	Manuel Antonio Tocornal 1361 al 1397, Victoria 451 al 493, Carmen 1352 al 1398, Rosario Acuña 440 al 498, Pasaje Adela 451 al 481 y Pasaje
TIPO:	Conjunto
ARQUITECTO:	
AÑO CONSTRUCCIÓN:	
AÑO CONSTRUCCIÓN S.I.I.:	1910 al 1950
ESTADO CONSERVACION:	Bueno
Nº PISOS:	1 y 2
SUP. TERRENO (m2):	5678
SUP. EDIFICADA (m2):	
DESTINO:	Vivienda, Comercio y Taller
PROPIETARIO:	Varios
CALIDAD JURÍDICA:	Privada
SECTOR CATASTRAL:	18S
MANZANA CATASTRAL:	20
ROL:	3103 - 1 al 36 y 3105 - 2
EXPROPIACIÓN:	No

FICHA
Nº
1055

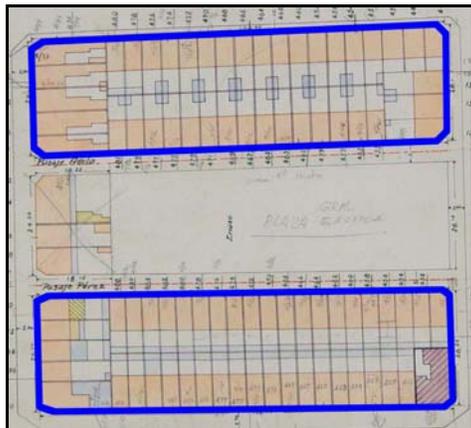
Silueta inmueble original

Fachadas planas y trabajadas en dos planos, asimétricas con continuidad de skyline y con leve acentuación de vanos.

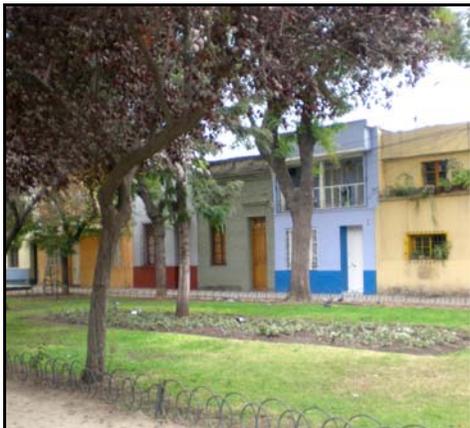
Fotografía de fachada

Conjunto con plaza central de gran valor para la comunidad.
