ANTECEDENTES GENERALES

NOMBRE:	Conjunto Ecléctico Santa Elvira esquina Sierra Bella
DIRECCIÓN:	Santa Elvira 380 - 390 y Sierra Bella 1302 al 1308
TIPO:	Conjunto
ARQUITECTO:	
AÑO CONSTRUCCIÓN:	
AÑO CONSTRUCCIÓN S.I.I.:	1925, 1927, 1931 y 1969
ESTADO CONSERVACION:	Bueno
Nº PISOS:	1
SUP. TERRENO (m2):	
SUP. EDIFICADA (m2):	
DESTINO:	Vivienda
PROPIETARIO:	Varios
CALIDAD JURÍDICA:	Privada
SECTOR CATASTRAL:	18S
MANZANA CATASTRAL:	23
ROL:	3069 - 24 al 26
EXPROPIACIÓN:	No

FICHA
Nº
1065

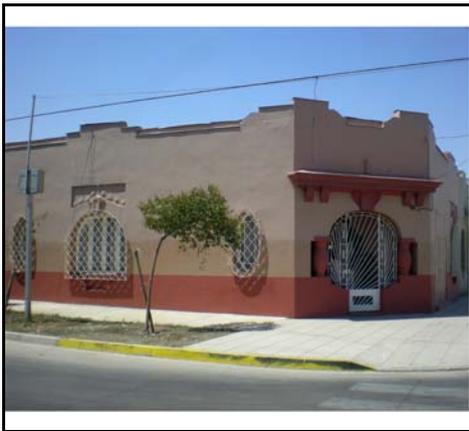
Fotografía de fachada

Fachada trabajada en dos planos, lisa y asimétrica, con leve acentuación de vanos.

MATERIALIDAD TECHUMBRE: Zinc
 ESTADO DE CONSERVACIÓN ELEMENTO: Bueno
 ESTADO DE CONSERVACIÓN ENTORNO: Bueno
 GRADO DE ALTERACIÓN: Sin modificación
 APTITUD PARA REHABILITACIÓN: Vivienda
