NOMBRE:	Conjunto con elementos del Clasicismo Popular calle Madrid 2
DIRECCIÓN:	Madrid 1250 al 1274 y Rogelio Ugarte 1275
TIPO:	Conjunto
ARQUITECTO:	
AÑO CONSTRUCCIÓN:	
AÑO CONSTRUCCIÓN S.I.I.:	1920, 1925, 1930, 1942 y 1980
ESTADO CONSERVACION:	Bueno
Nº PISOS:	1
SUP. TERRENO (m2):	
SUP. EDIFICADA (m2):	
DESTINO:	Vivienda, Comercio, Industria y Bo
PROPIETARIO:	Varios
CALIDAD JURÍDICA:	Privada
SECTOR CATASTRAL:	18S
MANZANA CATASTRAL:	13
ROL:	3045 - 11, 29 al 35 y 37
EXPROPIACIÓN:	No

FICHA
Nº
1069

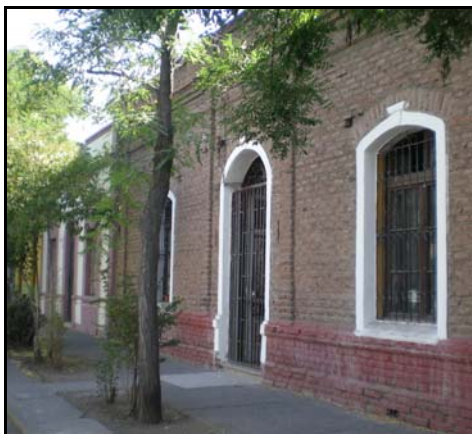
Fotografía de fachada

ESTILO ARQUITECTÓNICO	Ecléctico, con elementos de la corriente Clasicista Popular	COMPOSICIÓN DE FACHADA	Fachada plana y simétrica, con repetición de módulos similares y acentuación regular de vanos
MATERIALIDAD PREDOMINANTE	Albañilería, Madera y Acero

MATERIALIDAD TECHUMBRE: Zinc
 ESTADO DE CONSERVACIÓN ELEMENTO: Bueno
 ESTADO DE CONSERVACIÓN ENTORNO: Bueno
 GRADO DE ALTERACIÓN: Sin modificación
 APTITUD PARA REHABILITACIÓN: Vivienda
