ANTECEDENTES GENERALES

NOMBRE:	Casa 1927, con elementos del Clasicismo Popular R. Ugarte
DIRECCIÓN:	Rogelio Ugarte 1279
TIPO:	Inmueble
ARQUITECTO:	
AÑO CONSTRUCCIÓN:	
AÑO CONSTRUCCIÓN S.I.I.:	1927
ESTADO CONSERVACION:	Bueno
Nº PISOS:	1
SUP. TERRENO (m2):	186
SUP. EDIFICADA (m2):	134
DESTINO:	Vivienda
PROPIETARIO:	Daniel Pizarro Pizarro
CALIDAD JURÍDICA:	Privada
SECTOR CATASTRAL:	18S
MANZANA CATASTRAL:	13
ROL:	3045 - 12
EXPROPIACIÓN:	No

FICHA
Nº
1070

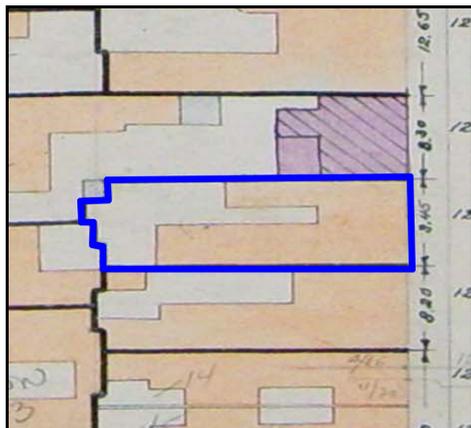
Silüeta inmueble original

Fachada plana y simétrica, con acentuación regular de vanos.

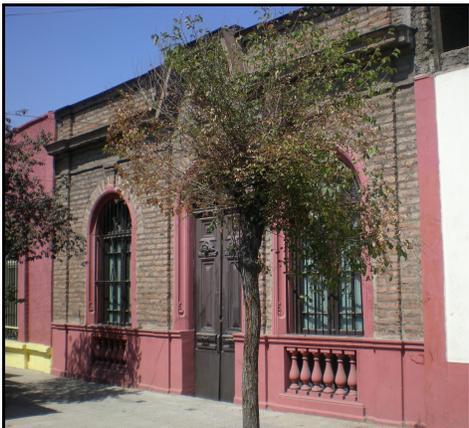
Fotografía de fachada

MATERIALIDAD PREDOMINANTE Albañilería

MATERIALIDAD TECHUMBRE: Zinc
 ESTADO DE CONSERVACIÓN ELEMENTO: Bueno
 ESTADO DE CONSERVACIÓN ENTORNO: Bueno
 GRADO DE ALTERACIÓN: Sin modificación
 APTITUD PARA REHABILITACIÓN: Vivienda - Equipamiento
