ANTECEDENTES GENERALES

NOMBRE:	Conjunto con Pasaje Interior y Acceso de dos pisos Victoria
DIRECCIÓN:	Victoria 124 al 142 y 151[123 al 149] (A al D)
TIPO:	Conjunto
ARQUITECTO:	
AÑO CONSTRUCCIÓN:	
AÑO CONSTRUCCIÓN S.I.I.:	1935 al 1975
ESTADO CONSERVACION:	Bueno
Nº PISOS:	1 y 2
SUP. TERRENO (m2):	2157
SUP. EDIFICADA (m2):	
DESTINO:	Vivienda
PROPIETARIO:	Varios
CALIDAD JURÍDICA:	Privada
SECTOR CATASTRAL:	17S
MANZANA CATASTRAL:	7-11
ROL:	3040 - 32 al 45 y 3093 - 49 al 51
EXPROPIACIÓN:	Si

FICHA
Nº
1085

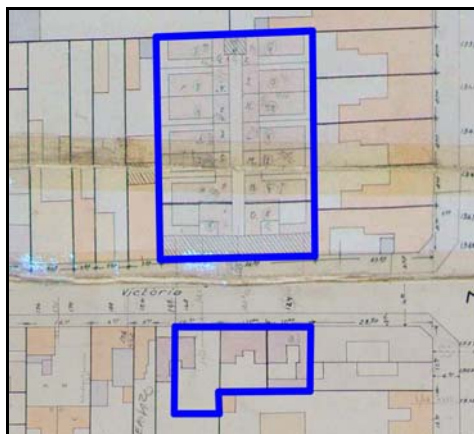
Silueta inmueble original

Fachada plana y lisa, con repetición de módulos similares y leve acentuación de vanos

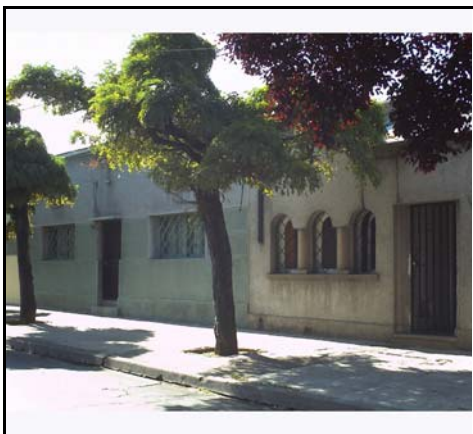
Fotografía de fachada

MATERIALIDAD TECHUMBRE: Zinc
 ESTADO DE CONSERVACIÓN ELEMENTO: Bueno
 ESTADO DE CONSERVACIÓN ENTORNO: Bueno
 GRADO DE ALTERACIÓN: Poco modificado
 APTITUD PARA REHABILITACIÓN: Vivienda

Conjunto conformado por tres viviendas enfrentadas a un Cité de un piso y cuyo acceso esta definido por un edificio bloque de 2 pisos.
