ANTECEDENTES GENERALES

NOMBRE:	Casa ecléctica con elementos del historicismo Santiago/San Ignacio
DIRECCIÓN:	Santiago 1536 y San Ignacio 1305
TIPO:	Inmueble
ARQUITECTO:	
AÑO CONSTRUCCIÓN:	
AÑO CONSTRUCCIÓN S.I.I.:	1920
ESTADO CONSERVACION:	Regular
Nº PISOS:	
SUP. TERRENO (m2):	333
SUP. EDIFICADA (m2):	254
DESTINO:	Vivienda
PROPIETARIO:	Joaquín Castillo Escobedo
CALIDAD JURÍDICA:	Privado
SECTOR CATASTRAL:	27
MANZANA CATASTRAL:	16
ROL:	3123 - 1
EXPROPIACIÓN:	No

FICHA Nº

1089

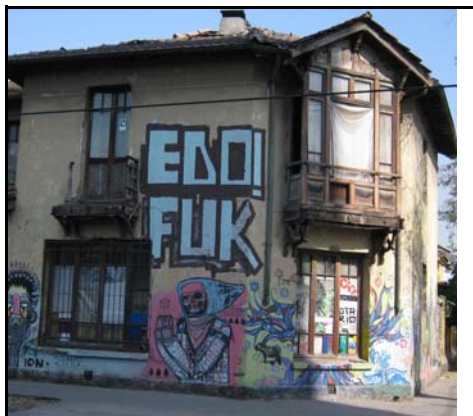
Fotografía de fachada

Fachada plana y trabajada en dos planos asimétricas, con división horizontal y regular acentuación de vanos

MATERIALIDAD TECHUMBRE: Teja
 ESTADO DE CONSERVACIÓN ELEMENTO: Regular
 ESTADO DE CONSERVACIÓN ENTORNO: Bueno
 GRADO DE ALTERACIÓN: Sin modificación
 APTITUD PARA REHABILITACIÓN: Equipamiento
