NOMBRE:	Conjunto de casas trabajadas en dos planos calle Viel
DIRECCIÓN:	Av. Viel 1456 al 1494
TIPO:	Conjunto
ARQUITECTO:	Sin información
AÑO CONSTRUCCIÓN:	
AÑO CONSTRUCCIÓN S.I.I.:	1930 al 1955
ESTADO CONSERVACION:	Bueno
Nº PISOS:	2
SUP. TERRENO (m2):	2704
SUP. EDIFICADA (m2):	2.282
DESTINO:	Vivienda y Comercio
PROPIETARIO:	Medina, Álvarez, Ruiz, Ramírez y otros
CALIDAD JURÍDICA:	Privado
SECTOR CATASTRAL:	27
MANZANA CATASTRAL:	24
ROL:	3188 – 13 al 16 y 19 al 22
EXPROPIACIÓN:	No

FICHA Nº

1105

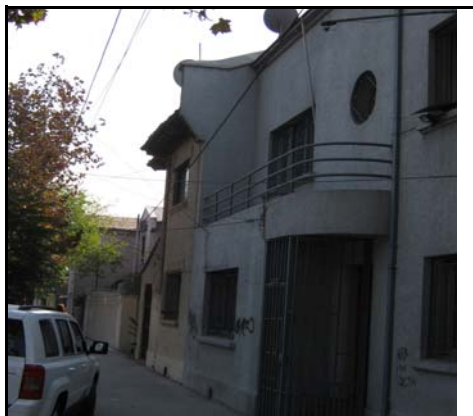
Fotografía de fachada

ESTILO ARQUITECTÓNICO Ecléctico con elementos del movimiento moderno, neo medievales y neo clásicos

Fachadas medianamente decoradas, sin continuidad de skyline y sin repetición de módulos

MATERIALIDAD PREDOMINANTE Albañilería

ESTADO DE CONSERVACIÓN ELEMENTO: Bueno
