<b>NOMBRE:</b>	Casa ecléctica con elementos neoclásicos calle Arturo Glaziou
<b>DIRECCIÓN:</b>	Arturo Glaziou 1478
<b>TIPO:</b>	Inmueble
<b>ARQUITECTO:</b>	Sin información
<b>AÑO CONSTRUCCIÓN:</b>	
<b>AÑO CONSTRUCCIÓN S.I.I.:</b>	1938
<b>ESTADO CONSERVACION:</b>	Bueno
<b>Nº PISOS:</b>	1
<b>SUP. TERRENO (m2):</b>	226
<b>SUP. EDIFICADA (m2):</b>	128
<b>DESTINO:</b>	Vivienda
<b>PROPIETARIO:</b>	Héctor Acuña Basaure
<b>CALIDAD JURÍDICA:</b>	Privado
<b>SECTOR CATASTRAL:</b>	27
<b>MANZANA CATASTRAL:</b>	24
<b>ROL:</b>	3187 - 15
<b>EXPROPIACIÓN:</b>	No

FICHA Nº

1109

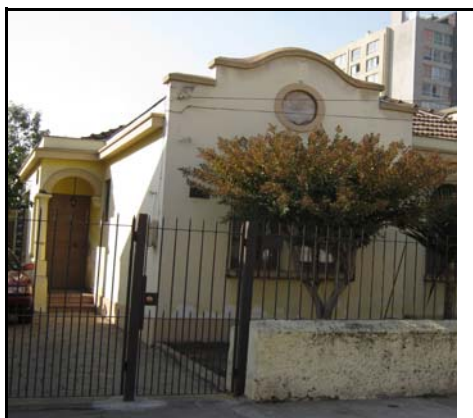
### Fotografía de fachada

Fachada lisa, trabajada en dos planos, asimétrica y con leve acentuación de vanos

**MATERIALIDAD PREDOMINANTE** Albañilería

TIPOLOGÍA EDIFICIO: Entre medianeros  
 AGRUPAMIENTO: Continuo  
 ALTURA EN METROS (Aprox.): 3  
 ANTEJARDÍN: Si  
 TIPO DE CUBIERTA: Inclínada

MATERIALIDAD TECHUMBRE: Zinc  
 ESTADO DE CONSERVACIÓN ELEMENTO: Bueno  
 ESTADO DE CONSERVACIÓN ENTORNO: Bueno  
 GRADO DE ALTERACIÓN: Poco modificado  
 APTITUD PARA REHABILITACIÓN: Vivienda
