ANTECEDENTES GENERALES

NOMBRE:	Cité con cabeceras de dos pisos Chiloé
DIRECCIÓN:	San Francisco 1661 al 1669 y Chiloé 1662 al 1670
TIPO:	Conjunto
ARQUITECTO:	
AÑO CONSTRUCCIÓN:	
AÑO CONSTRUCCIÓN S.I.I.:	1913 al 1950
ESTADO CONSERVACION:	Bueno
Nº PISOS:	1 y 2
SUP. TERRENO (m2):	
SUP. EDIFICADA (m2):	
DESTINO:	Vivienda
PROPIETARIO:	Varios
CALIDAD JURÍDICA:	Privada
SECTOR CATASTRAL:	26
MANZANA CATASTRAL:	23
ROL:	3464 - 8 al 17, 48 al 57 y 90-91
EXPROPIACIÓN:	No

FICHA
Nº
1142

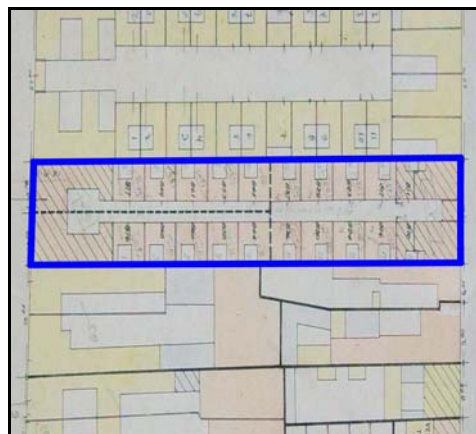
Silueta inmueble original

ESTILO ARQUITECTÓNICO	Ecléctico, con elementos de la corriente Clasicista Popular	COMPOSICIÓN DE FACHADA	Fachada plana y simétrica, con jerarquización de módulos de cabecera y leve acentuación de vanos
MATERIALIDAD PREDOMINANTE	Albañilería y Adobe

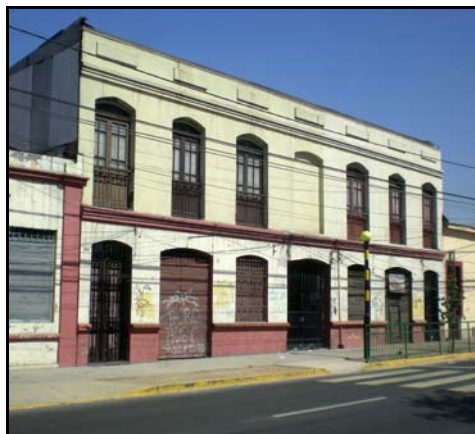
Fotografía de fachada

ESTADO DE CONSERVACIÓN ELEMENTO: Bueno

GRADO DE ALTERACIÓN: Sin modificación

Cité compuesto por dos cabeceras de 2 pisos e interior de un piso.
