ANTECEDENTES GENERALES

NOMBRE:	Inmueble clasicismo popular Lira
DIRECCIÓN:	Lira 1667-1669
TIPO:	Inmueble
ARQUITECTO:	
AÑO CONSTRUCCIÓN:	
AÑO CONSTRUCCIÓN S.I.I.:	1930
ESTADO CONSERVACION:	Bueno
Nº PISOS:	1
SUP. TERRENO (m2):	359,35
SUP. EDIFICADA (m2):	
DESTINO:	Comercio
PROPIETARIO:	Blas Amador Yanten Beroiza
CALIDAD JURÍDICA:	Privada
SECTOR CATASTRAL:	18S
MANZANA CATASTRAL:	62
ROL:	3420-6
EXPROPIACIÓN:	No

FICHA Nº
1150

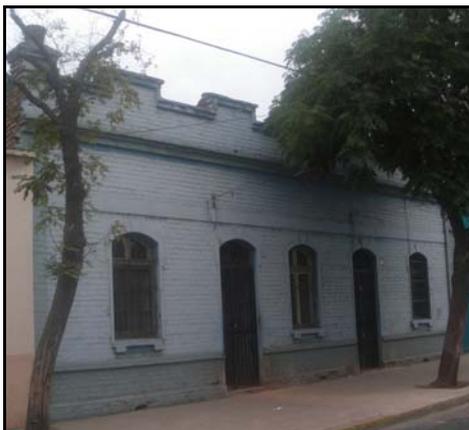
Fotografía de fachada

ESTILO ARQUITECTÓNICO	Ecléctico con elementos del clasicismo popular	COMPOSICIÓN DE FACHADA	Fachada plana con acentuación de zócalo y cornisa
MATERIALIDAD PREDOMINANTE	Albañilería

MATERIALIDAD TECHUMBRE: Zinc
 ESTADO DE CONSERVACIÓN ELEMENTO: Bueno
 ESTADO DE CONSERVACIÓN ENTORNO: Bueno
 GRADO DE ALTERACIÓN: Poco modificado
 APTITUD PARA REHABILITACIÓN: Vivienda - Comercio
