ANTECEDENTES GENERALES

NOMBRE:	Conjunto Ecléctico R.Ugarte 1
DIRECCIÓN:	Rogelio Ugarte 1529 al 1579
TIPO:	Conjunto
ARQUITECTO:	
AÑO CONSTRUCCIÓN:	
AÑO CONSTRUCCIÓN S.I.I.:	1920, 1925, 1930, 1935, 1937, 1960 y
ESTADO CONSERVACION:	Bueno
Nº PISOS:	1
SUP. TERRENO (m2):	2167
SUP. EDIFICADA (m2):	1320
DESTINO:	Vivienda, Oficina y Bodega
PROPIETARIO:	Varios
CALIDAD JURÍDICA:	Privada
SECTOR CATASTRAL:	18S
MANZANA CATASTRAL:	54
ROL:	3410 - 5 al 16
EXPROPIACIÓN:	No

FICHA
Nº
1151

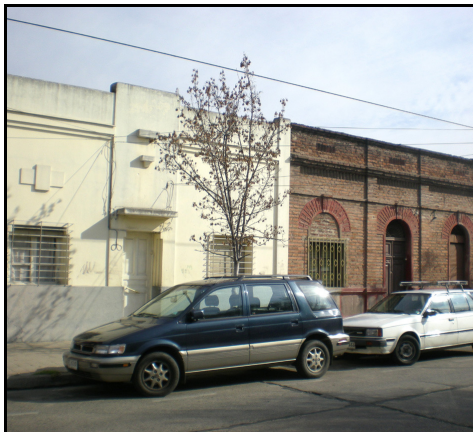
Fotografía de fachada

Fachada plana, lisa, simétrica y con repetición de módulos similares y leve acentuación de vanos.

ESTADO DE CONSERVACIÓN ELEMENTO: Bueno

GRADO DE ALTERACIÓN: Sin modificación
