NOMBRE: Conjunto Ecléctico con elementos del Clasicismo Popular y del Movimiento

DIRECCIÓN: Cuevas 1525 al 1543

FICHA Nº
1156

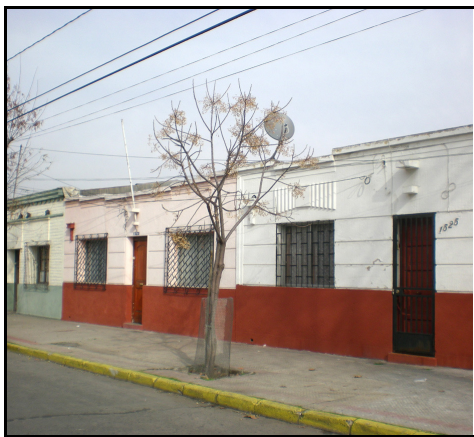
Fotografía de fachada

ESTILO ARQUITECTÓNICO	Ecléctico, con elementos de la corriente Clasicista Popular y Movimiento Moderno	COMPOSICIÓN DE FACHADA	Fachadas planas y simétricas, con repetición de módulos similares y leve acentuación de vanos
MATERIALIDAD PREDOMINANTE	Albañilería y Adobe

MATERIALIDAD TECHUMBRE: Zinc
 ESTADO DE CONSERVACIÓN ELEMENTO: Bueno
 ESTADO DE CONSERVACIÓN ENTORNO: Bueno
 GRADO DE ALTERACIÓN: Sin modificación
 APTITUD PARA REHABILITACIÓN: Vivienda
