NOMBRE: Conjunto con elementos del Clasicismo Popular R. Ugarte 2

DIRECCIÓN: Rogelio Ugarte 1780 y 1786

FICHA Nº
1158

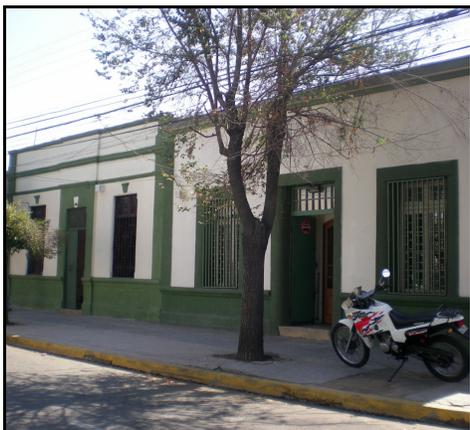
Fotografía de fachada

ESTILO ARQUITECTÓNICO Ecléctico, con elementos de la corriente Clasicista Popular	COMPOSICIÓN DE FACHADA Fachadas planas y simétricas, con acentuación regular de vanos.
MATERIALIDAD PREDOMINANTE Albañilería y Construcción Liviana co

TIPOLOGÍA EDIFICIO: Entre medianeros
 AGRUPAMIENTO: Continuo
 ALTURA EN METROS (Aprox.): 4
 ANTEJARDÍN: No
 TIPO DE CUBIERTA: Inclinada

MATERIALIDAD TECHUMBRE: Zinc
 ESTADO DE CONSERVACIÓN ELEMENTO: Bueno
 ESTADO DE CONSERVACIÓN ENTORNO: Bueno
 GRADO DE ALTERACIÓN: Sin modificación
 APTITUD PARA REHABILITACIÓN: Vivienda - Equipamiento
