ANTECEDENTES GENERALES

NOMBRE: Conjunto Ecléctico con elementos del Clasicismo Popular y del Movimiento

DIRECCIÓN: Av. Portugal 1611 al 1635

FICHA
Nº
1164

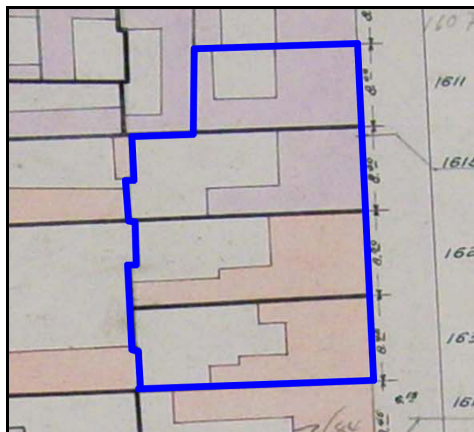
Silueta inmueble original

Fachadas planas, asimétricas y texturadas, con repetición de módulos similares y leve acentuación de vanos

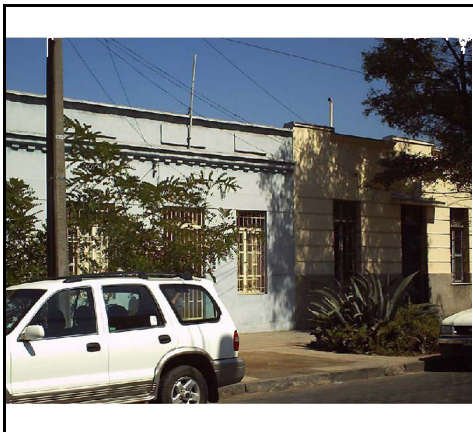
Fotografía de fachada

MATERIALIDAD TECHUMBRE: Zinc
 ESTADO DE CONSERVACIÓN ELEMENTO: Bueno
 ESTADO DE CONSERVACIÓN ENTORNO: Bueno
 GRADO DE ALTERACIÓN: Sin modificación
 APTITUD PARA REHABILITACIÓN: Vivienda
