### ANTECEDENTES GENERALES

**NOMBRE:** Conjunto Ecléctico Av. Portugal con Ñuble

FICHA Nº  
**1166**

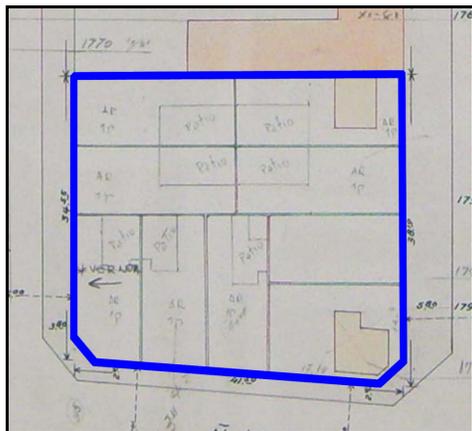
#### Silüeta inmueble original

Fachadas planas, lisas y simétricas, con repetición de módulos similares y leve acentuación de vanos, jerarquizando el acceso

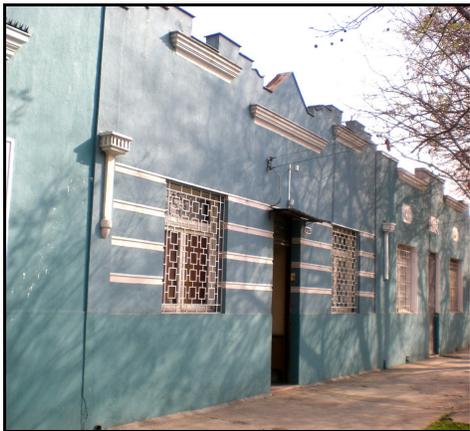
#### Fotografía de fachada

MATERIALIDAD TECHUMBRE: Zinc  
 ESTADO DE CONSERVACIÓN ELEMENTO: Bueno  
 ESTADO DE CONSERVACIÓN ENTORNO: Bueno  
 GRADO DE ALTERACIÓN: Poco modificado  
 APTITUD PARA REHABILITACIÓN: Vivienda - Equipamiento
