ANTECEDENTES GENERALES

NOMBRE:	Cité Fernando y Casa Ecléctica Av. Portugal
DIRECCIÓN:	Av. Portugal 1516 al 1536
TIPO:	Conjunto
ARQUITECTO:	
AÑO CONSTRUCCIÓN:	
AÑO CONSTRUCCIÓN S.I.I.:	1918 y 1969
ESTADO CONSERVACION:	Regular
Nº PISOS:	1 y 3
SUP. TERRENO (m2):	
SUP. EDIFICADA (m2):	
DESTINO:	Vivienda
PROPIETARIO:	Varios
CALIDAD JURÍDICA:	Privada
SECTOR CATASTRAL:	17S
MANZANA CATASTRAL:	13
ROL:	3394 - 46-47
EXPROPIACIÓN:	No

FICHA Nº
1168

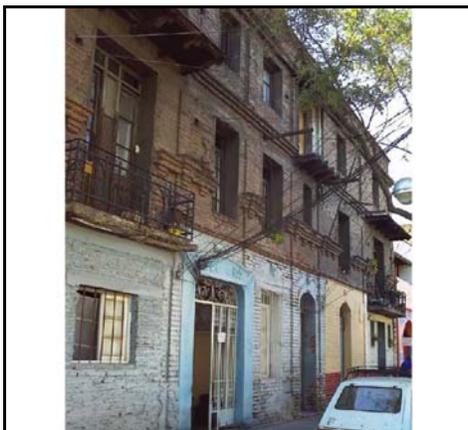
Fotografía de fachada

ESTILO ARQUITECTÓNICO	Ecléctico, con elementos de la corriente Clasicista Popular	COMPOSICIÓN DE FACHADA	Fachadas trabajadas en uno y dos planos, asimétricas, con división horizontal, repetición de módulos similares y leve
MATERIALIDAD PREDOMINANTE	Albañilería

MATERIALIDAD TECHUMBRE: Teja y Zinc
 ESTADO DE CONSERVACIÓN ELEMENTO: Regular
 ESTADO DE CONSERVACIÓN ENTORNO: Bueno
 GRADO DE ALTERACIÓN: Poco modificado
 APTITUD PARA REHABILITACIÓN: Vivienda - Comercio
