### ANTECEDENTES GENERALES

<b>NOMBRE:</b>	Cité con acceso de dos pisos calle San Francisco
<b>DIRECCIÓN:</b>	San Francisco 1951 al 1971
<b>TIPO:</b>	Inmueble
<b>ARQUITECTO:</b>	
<b>AÑO CONSTRUCCIÓN:</b>	
<b>AÑO CONSTRUCCIÓN S.I.I.:</b>	1952
<b>ESTADO CONSERVACION:</b>	Bueno
<b>Nº PISOS:</b>	1 y 2
<b>SUP. TERRENO (m2):</b>	698
<b>SUP. EDIFICADA (m2):</b>	607
<b>DESTINO:</b>	Vivienda
<b>PROPIETARIO:</b>	Varios
<b>CALIDAD JURÍDICA:</b>	Privada
<b>SECTOR CATASTRAL:</b>	26
<b>MANZANA CATASTRAL:</b>	35
<b>ROL:</b>	3720 - 5 y 42 al 46
<b>EXPROPIACIÓN:</b>	Si

FICHA Nº  
**1190**

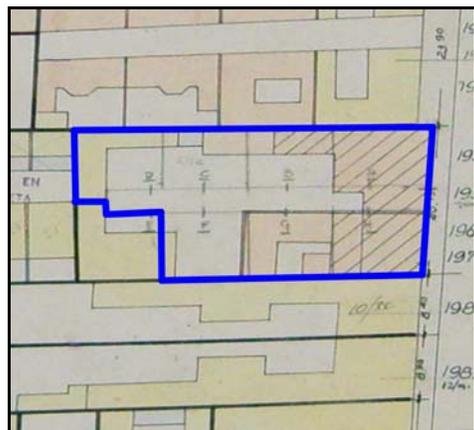
Silueta inmueble original

<b>ESTILO ARQUITECTÓNICO</b>	Ecléctico, con elementos de la corriente Clasicista Popular	<b>COMPOSICIÓN DE FACHADA</b>	Fachada plana y simétrica, con divisiones verticales y horizontales, con repetición de módulos similares y acentuación de vanos.
<b>MATERIALIDAD PREDOMINANTE</b>	Albañilería, Madera y Adobe

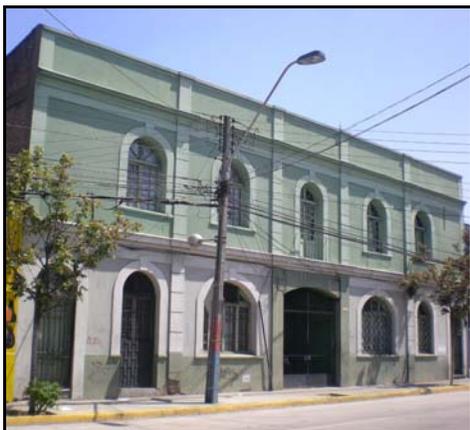
Fotografía de fachada

TIPOLOGÍA EDIFICIO: Entre medianeros  
 AGRUPAMIENTO: Continuo  
 ALTURA EN METROS (Apox.): 9  
 ANTEJARDÍN: No  
 TIPO DE CUBIERTA: Inclínada

MATERIALIDAD TECHUMBRE: Zinc  
 ESTADO DE CONSERVACIÓN ELEMENTO: Bueno  
 ESTADO DE CONSERVACIÓN ENTORNO: Bueno  
 GRADO DE ALTERACIÓN: Sin modificación  
 APTITUD PARA REHABILITACIÓN: Vivienda - Comercio
