ANTECEDENTES GENERALES

NOMBRE:	Conjunto Ecléctico con elementos del Clasicismo Popular Cuevas
DIRECCIÓN:	Cuevas 2002 al 2028 y Arauco 324 al 334
TIPO:	Conjunto
ARQUITECTO:	
AÑO CONSTRUCCIÓN:	
AÑO CONSTRUCCIÓN S.I.I.:	1920, 1930, 1950, 1980 y 1985
ESTADO CONSERVACION:	Bueno
N° PISOS:	2 y 3
SUP. TERRENO (m2):	
SUP. EDIFICADA (m2):	
DESTINO:	Vivienda, Industria y Oficina
PROPIETARIO:	Varios
CALIDAD JURÍDICA:	Privada
SECTOR CATASTRAL:	18S
MANZANA CATASTRAL:	105
ROL:	3624 - 15 al 18
EXPROPIACIÓN:	No

FICHA
N°
1196

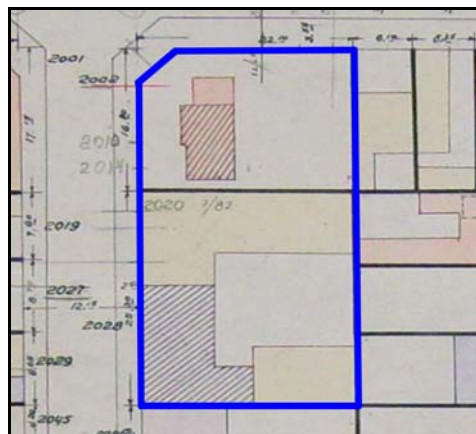
Silüeta inmueble original

Edificio de 3 pisos (15 metros), con ampliación sin valor. Edificio de 2 pisos (10 metros), con ampliación lateral sin valor.

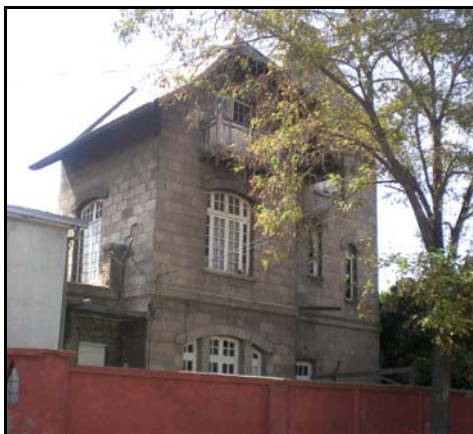
Fotografía de fachada

ESTILO ARQUITECTÓNICO	Ecléctico, con elementos de la corriente Clasicista Popular	COMPOSICIÓN DE FACHADA	Fachadas planas, texturadas y asimétricas con leve acentuación de vanos
MATERIALIDAD PREDOMINANTE	Albañilería, Madera y Construcción li
