ANTECEDENTES GENERALES

NOMBRE:	Conjunto Ecléctico Av. Portugal 3
DIRECCIÓN:	Av. Portugal 1901 al 1929
TIPO:	Conjunto
ARQUITECTO:	
AÑO CONSTRUCCIÓN:	
AÑO CONSTRUCCIÓN S.I.I.:	1923, 1929, 1930, 1938, 1945 y 1976
ESTADO CONSERVACION:	Bueno
Nº PISOS:	1, 2 y 3
SUP. TERRENO (m2):	
SUP. EDIFICADA (m2):	
DESTINO:	Vivienda, Industria, Oficina y Bode
PROPIETARIO:	Varios
CALIDAD JURÍDICA:	Privada
SECTOR CATASTRAL:	18S
MANZANA CATASTRAL:	96
ROL:	3619 - 1 al 5 y 19
EXPROPIACIÓN:	No

FICHA
Nº
1197

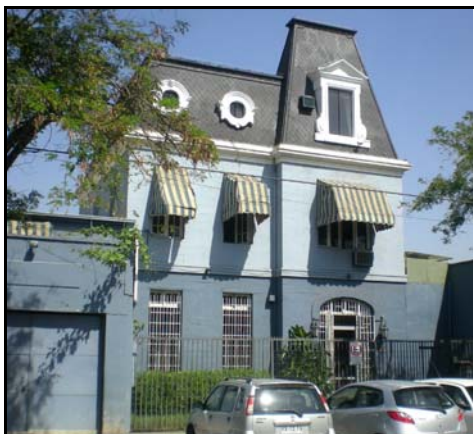
Fotografía de fachada

ESTILO ARQUITECTÓNICO	Ecléctico, con elementos de la corriente Clasicista Popular	COMPOSICIÓN DE FACHADA	Fachadas planas texturada con repetición de módulos similares y acentuación leve de vanos
MATERIALIDAD PREDOMINANTE	Albañilería y Madera

TIPOLOGÍA EDIFICIO: Esquina y entre medianeros
 AGRUPAMIENTO: Continuo
 ALTURA EN METROS (Apox.): 8
 ANTEJARDÍN: Si
 TIPO DE CUBIERTA: Inclinada

MATERIALIDAD TECHUMBRE: Zinc
 ESTADO DE CONSERVACIÓN ELEMENTO: Bueno
 ESTADO DE CONSERVACIÓN ENTORNO: Bueno
 GRADO DE ALTERACIÓN: Poco modificado
 APTITUD PARA REHABILITACIÓN: Vivienda - Equipamiento
