ANTECEDENTES GENERALES

NOMBRE:	Conjunto Ecléctico Arauco
DIRECCIÓN:	Av. Portugal 2002 al 2016, Arauco 298 al 202 y Padre Orellana 2001 al 2025
TIPO:	Conjunto
ARQUITECTO:	
AÑO CONSTRUCCIÓN:	
AÑO CONSTRUCCIÓN S.I.I.:	1925, 1930, 1933, 1935, 1945 y 1960
ESTADO CONSERVACION:	Bueno
Nº PISOS:	1 y 2
SUP. TERRENO (m2):	
SUP. EDIFICADA (m2):	
DESTINO:	Vivienda, Comercio e Industria
PROPIETARIO:	Varios
CALIDAD JURÍDICA:	Privada
SECTOR CATASTRAL:	17S
MANZANA CATASTRAL:	26
ROL:	3616 - 1 y 12 al 17
EXPROPIACIÓN:	No

FICHA
Nº
1198

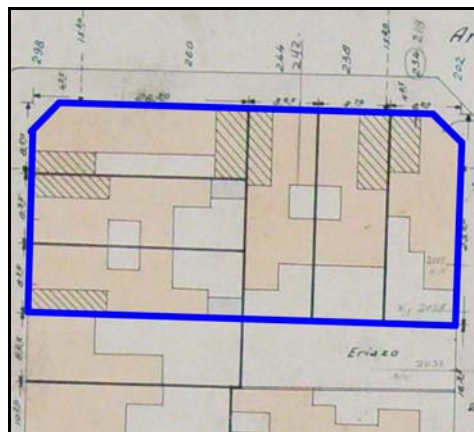
Siluetas inmueble original

ESTILO ARQUITECTÓNICO	Ecléctico, con elementos de la corriente Neomedieval	COMPOSICIÓN DE FACHADA	Fachadas decoradas con jerarquización de módulos laterales y acentuación de vanos.
MATERIALIDAD PREDOMINANTE	Albañería y Adobe

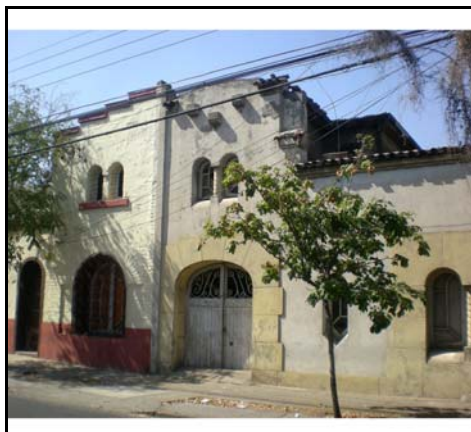
Fotografía de fachada

MATERIALIDAD TECHUMBRE: Zinc
 ESTADO DE CONSERVACIÓN ELEMENTO: Bueno
 ESTADO DE CONSERVACIÓN ENTORNO: Bueno
 GRADO DE ALTERACIÓN: Poco modificado
 APTITUD PARA REHABILITACIÓN: Vivienda - Equipamiento
