ANTECEDENTES GENERALES

NOMBRE:	Casa 1926 P. Orellana
DIRECCIÓN:	Padre Orellana 2051 al 2063
TIPO:	Inmueble
ARQUITECTO:	
AÑO CONSTRUCCIÓN:	
AÑO CONSTRUCCIÓN S.I.I.:	1925 y 1926
ESTADO CONSERVACION:	Bueno
Nº PISOS:	2 y 3
SUP. TERRENO (m2):	637
SUP. EDIFICADA (m2):	294
DESTINO:	Vivienda e Industria
PROPIETARIO:	Varios
CALIDAD JURÍDICA:	Privada
SECTOR CATASTRAL:	17S
MANZANA CATASTRAL:	26
ROL:	3616 - 5-6
EXPROPIACIÓN:	No

FICHA Nº
1199

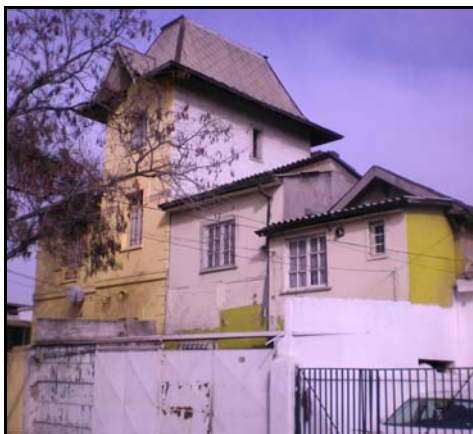
Fotografía de fachada

ESTILO ARQUITECTÓNICO	Ecléctico	COMPOSICIÓN DE FACHADA	Fachada trabajada en 2 planos y asimétrica, con leve acentuación de vanos
MATERIALIDAD PREDOMINANTE	Albañilería

Edificio de 3 pisos con torreón lateral. Construcción en patio lateral contemporánea sin valor.
